Legepladseftersynet

Hovedinspektion af legepladsredskaber gennemført hos:

Vejen Kommune

Grf. Højene

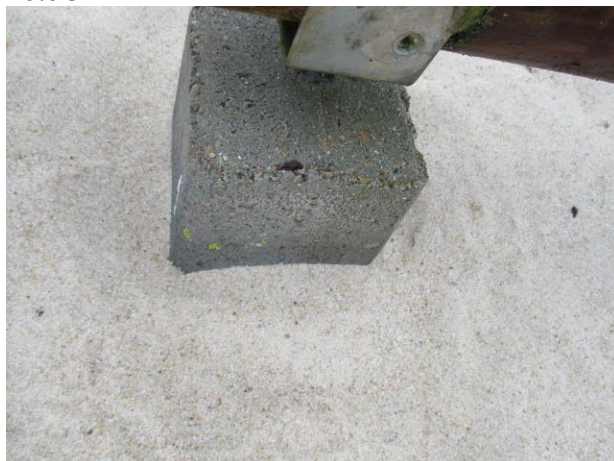
Foto 3

Fundamentet er synligt.

Fundamenter og forankringsdele bør være dækket af faldunderlag.

DS/EN 1176 del 1 pkt. 4.2.14 Fundamenter

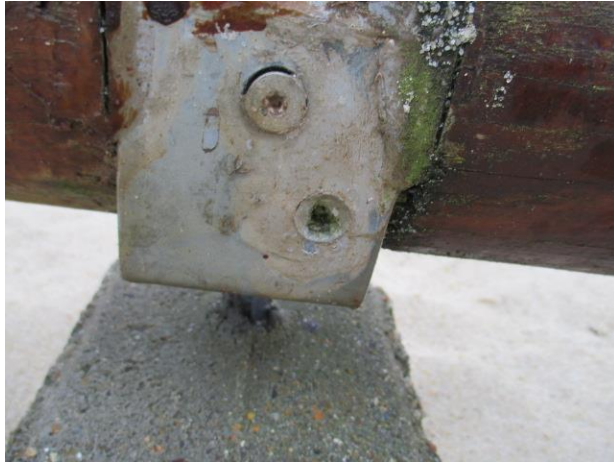
Foto 4

Der mangler fastgørelse.

DS/EN 1176 del 7 pkt. 8.2.6 Rutinemæssig vedligeholdelse

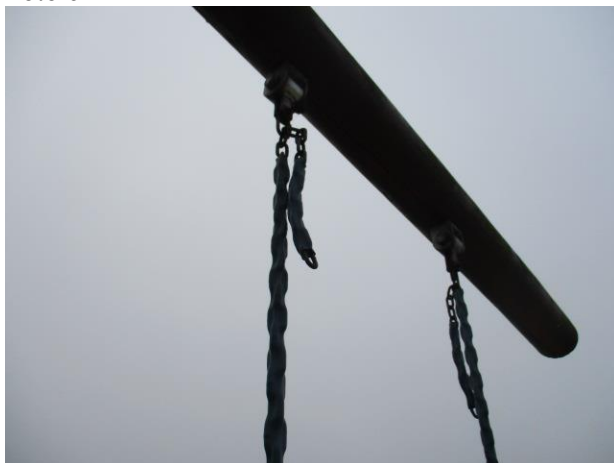
Foto 6

Overskydende kædeled bør fjernes da der er mulighed for løkkedannelse.

DS/EN 1176 del 1 pkt. 4.2.7.6 Fastklemning af fingre + Anneks D pkt. 4 Fastklemning af fingre

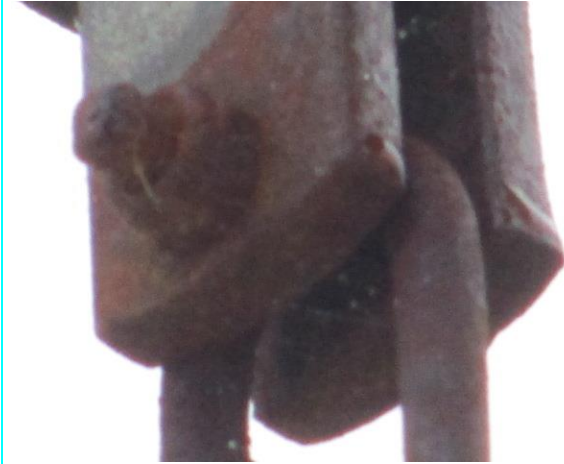
Foto 7

Redskabet udviser tegn på begyndende rust, som bør fjernes da det kan lede til yderligere forfald.

DS/EN 1176 del 7 pkt. 8.2.6 Rutinemæssig vedligeholdelse.

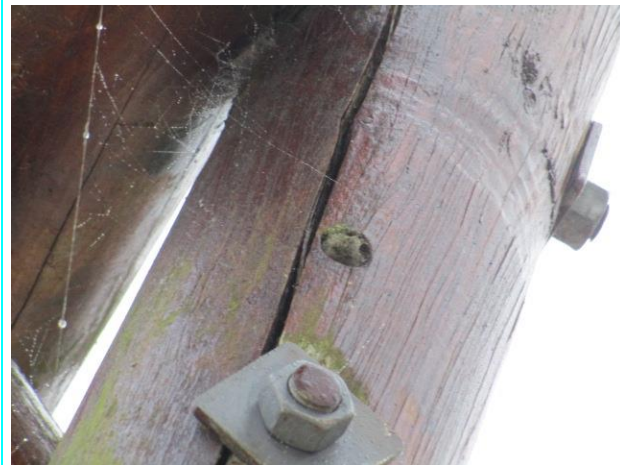
Foto 8

Redskabet er flere steder flækket og bør observeres da det på sigt kan svække konstruktionen.

DS/EN 1176 del 7 pkt. 8.2.7 Korrigerende vedligeholdelse.

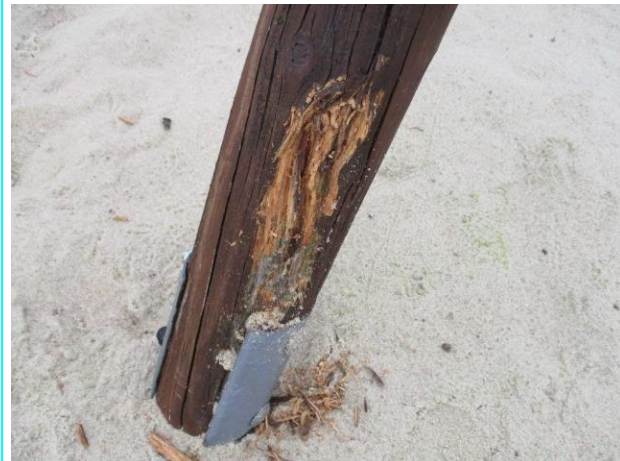
Foto 9

Der er fremskredent råd i denne redskabsdel, og det anbefales at den efterses af en montør mhp. udskiftning.

DS/EN 1176 del 7 pkt. 8.2.7 Korrigerende vedligeholdelse.

Observer skadens fremskriden indtil da.

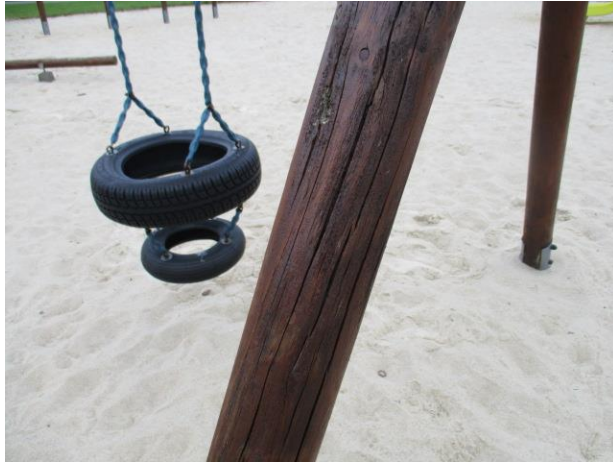
Foto 10

Der er begyndende råd flere steder.
Observer skadens fremskriden.

DS/EN 1176 del 7 pkt. 8.2.6 Rutinemæssig vedligeholdelse.

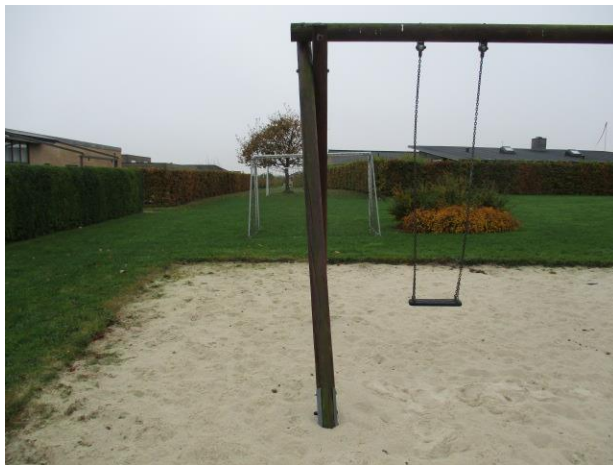
Foto 11

Redskabet står skævt og bør gennemgås af en monter med henblik på opretning.

DS/EN 1176 del 7 pkt. 8.2.7 Korrigerende vedligeholdelse.

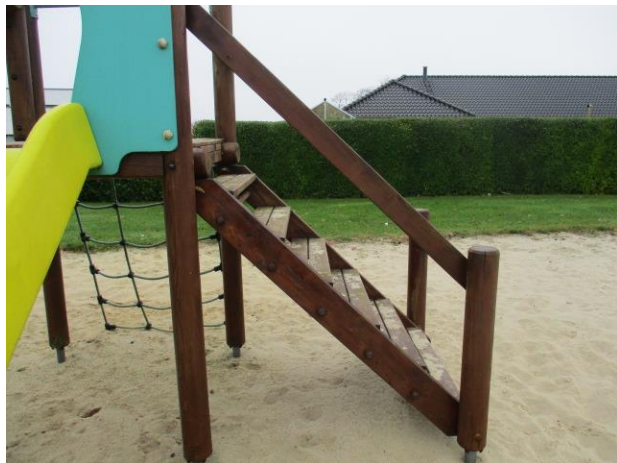
Foto 13

Da trappen slutter i en højde over 1 meter, er der utilstrækkelig sideafskærmning.

Afskærmningen skal være af en minimumshøjde af 70 cm, ikke opmuntre til opklating, ikke tillade passage under eller igennem, og være på begge sider af trappen.

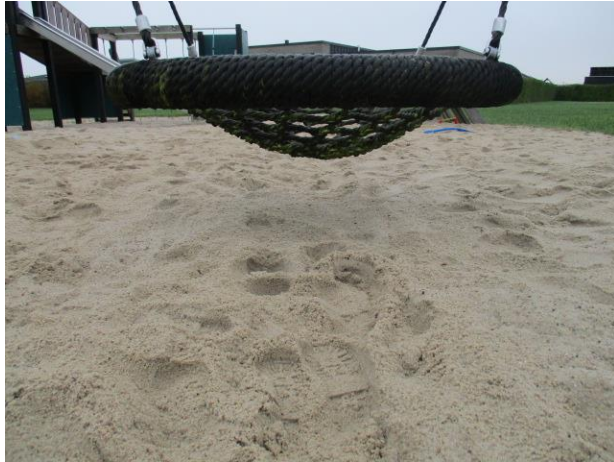
Foto 16

Redegynger skal have en minimumsfrihøjde på 40 cm målt til plant underlag, her er det krav ikke opfyldt.

DS/EN 1176 del 2 pkt. 4.2. frihøjde

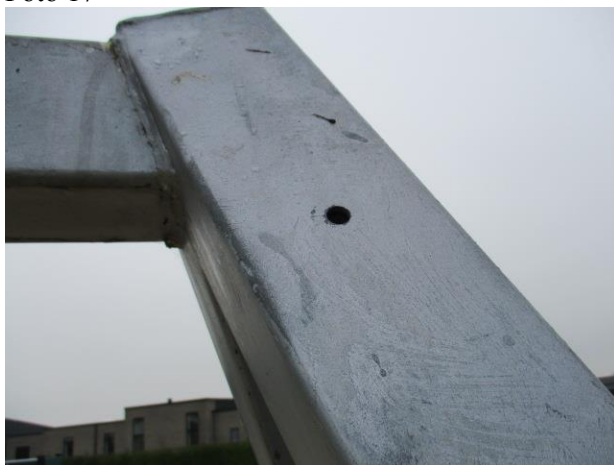
Foto 17

Der mangler fastgørelse.

DS/EN 1176 del 7 pkt. 8.2.6 Rutinemæssig vedligeholdelse

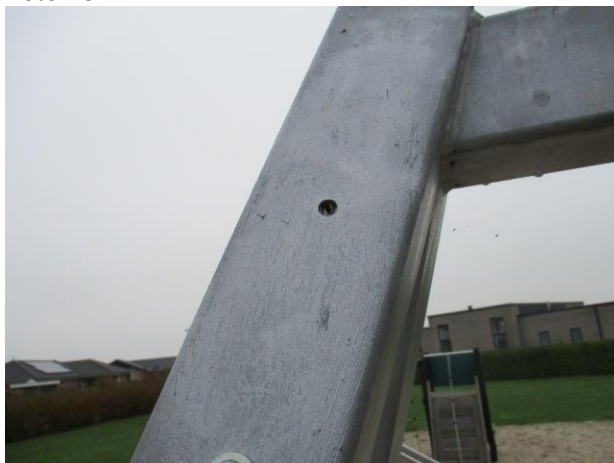
Foto 18

Der mangler fastgørelse.

DS/EN 1176 del 7 pkt. 8.2.6 Rutinemæssig vedligeholdelse

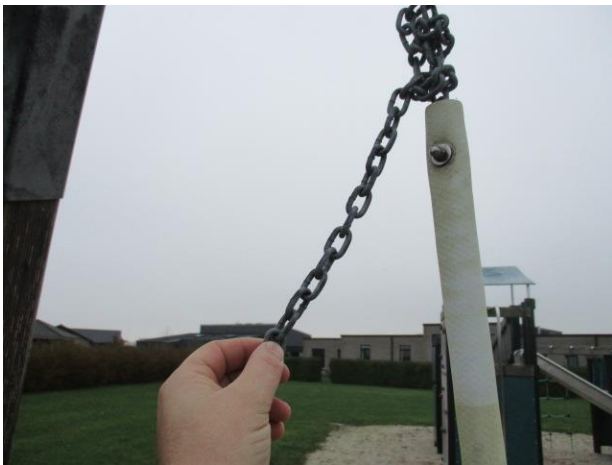
Foto 20

Overskydende kædeled bør fjernes da der er mulighed for løkkedannelse.

DS/EN 1176 del 1 pkt. 4.2.7.6 Fastklemning af fingre + Anneks D pkt. 4 Fastklemning af fingre

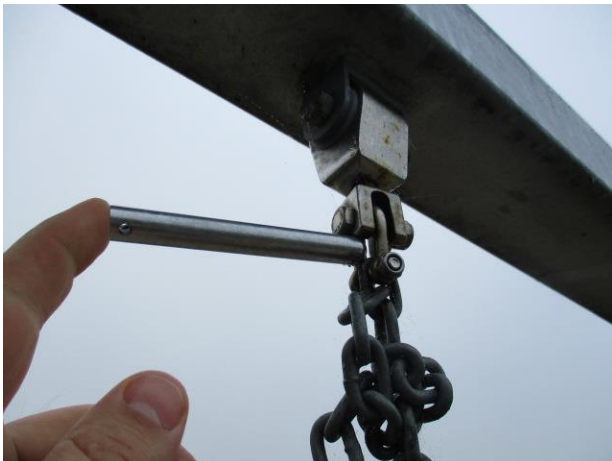
Foto 21

Sjækler må ikke indeholde åbninger ml. 8,6-12 mm.

DS/EN 1176 del 1 pkt. 4.2.13 Kæder

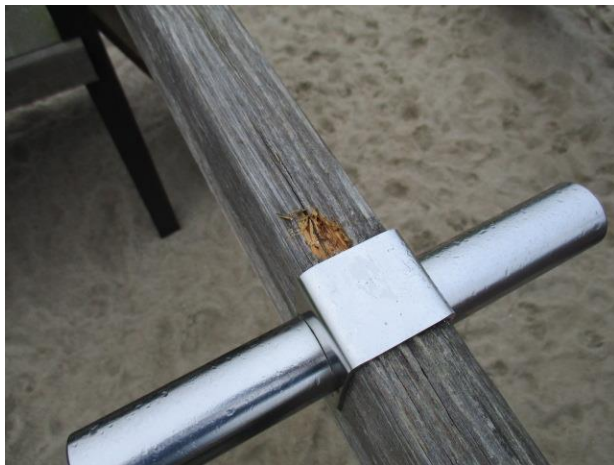
Foto 23

Der er begyndende råd flere steder.
Observer skadens fremskriden.

DS/EN 1176 del 7 pkt. 8.2.6 Rutinemæssig vedligeholdelse.

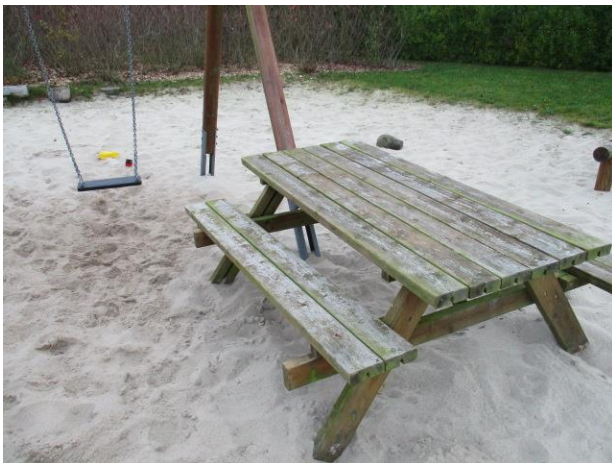
Foto 26

Der er ikke friholdt et tilstrækkeligt stort stødområde.

Gyngens stødområde skal være: afstanden fra sædet op til overliggeren ganget med $0,867 + 225$ cm, med den nuværende overgang til terræn. Afstanden skal være i begge bevægelsesretninger. Målene er gyldige ved korrekt frihøjde for sæderne.

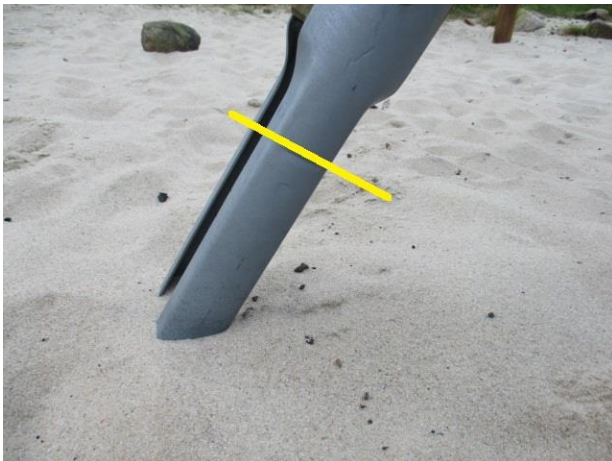
Foto 27

Redskabet står for højt da niveau-nul mærket er synligt en del over færdigt terræn.

Fejlen skyldes sandsynligvis en manglende vedligeholdelse af faldunderlaget.

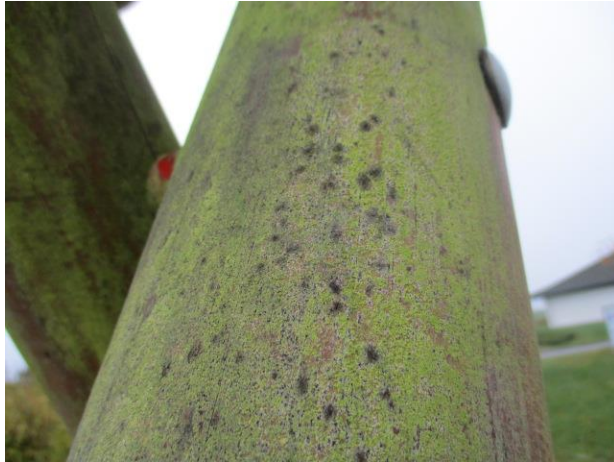
Foto 28

Redskabet er begroet med alge, som bør fjernes da det kan lede til råd og yderligere forfald. Rengøring vil også gøre redskabet mere indbydende til leg.

DS/EN 1176 del 7 pkt. 8.2.6 Rutinemæssig vedligeholdelse.

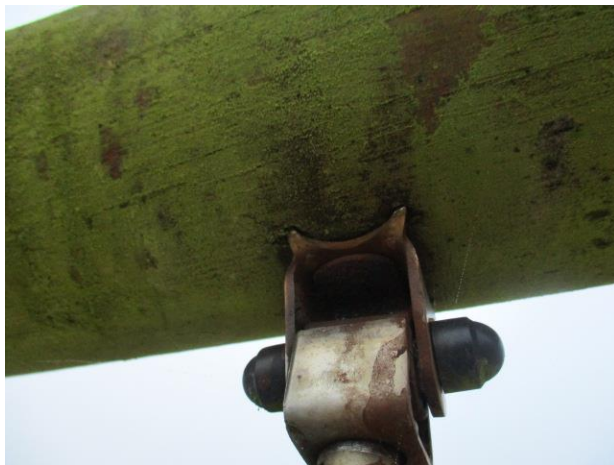
Foto 29

Ophængene er løse og bør fæstnes.

DS/EN 1176 del 7 pkt. 8.2.6 Rutinemæssig vedligeholdelse

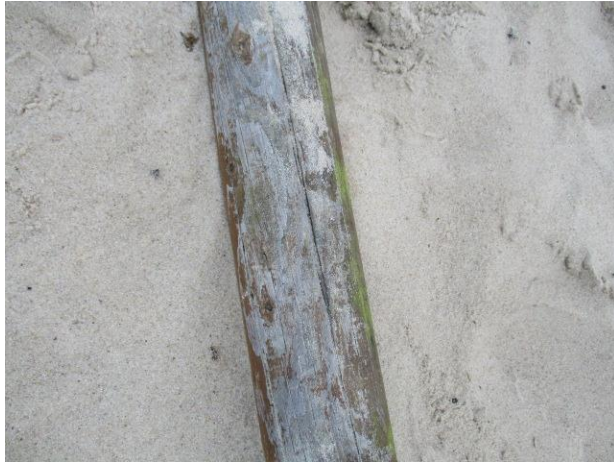
Foto 31

Der mangler levetidsforlængende behandling af overfladerne.

DS/EN 1176 del 7 pkt. 8.2.6 Rutinemæssig vedligeholdelse.

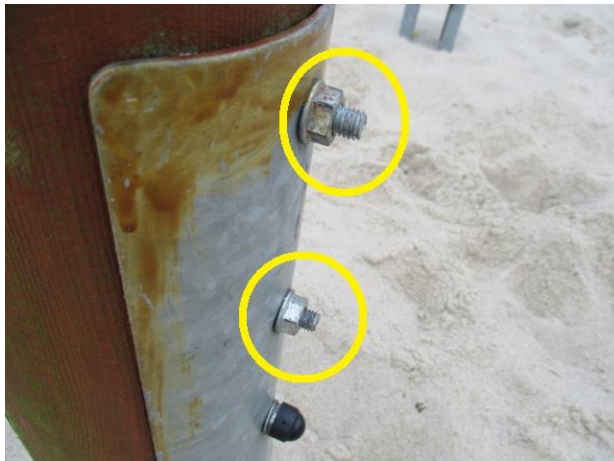
Foto 33

Der er udstikkende gevind-ender.

Der må ikke være skarpe kanter, udstikkende bolte, skruer eller gevind i nogen tilgængelig del af redskabet.

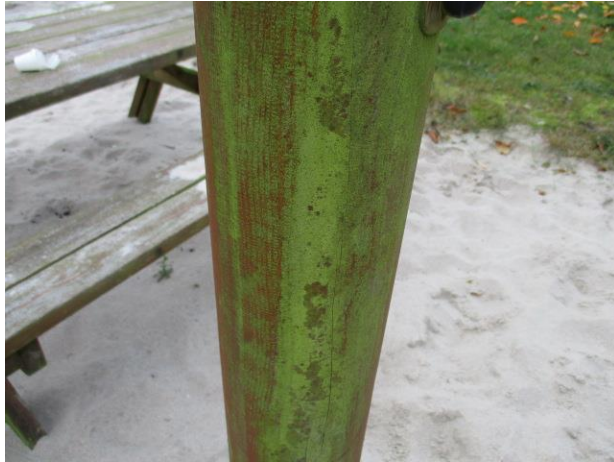
Foto 34

Redskabet er begroet med alge, som bør fjernes da det kan lede til råd og yderligere forfald. Rengøring vil også gøre redskabet mere indbydende til leg.

DS/EN 1176 del 7 pkt. 8.2.6 Rutinemæssig vedligeholdelse.

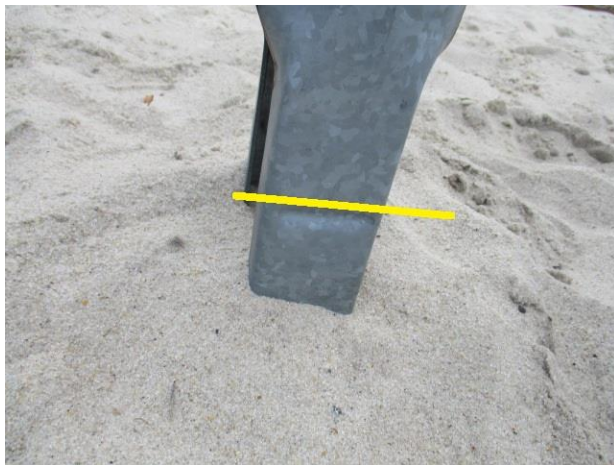
Foto 35

Redskabet står for højt da niveau-nul mærket er synligt en del over færdigt terræn.

Fejlen skyldes sandsynligvis en manglende vedligeholdelse af faldunderlaget.

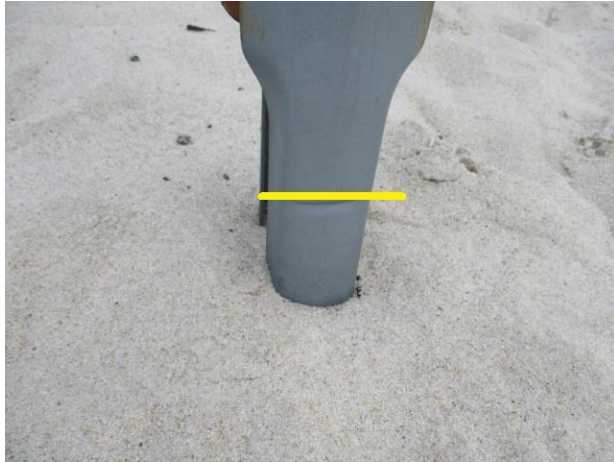
Foto 37

Redskabet står for højt da niveau-nul mærket er synligt en del over færdigt terræn.

Fejlen skyldes sandsynligvis en manglende vedligeholdelse af faldunderlaget.

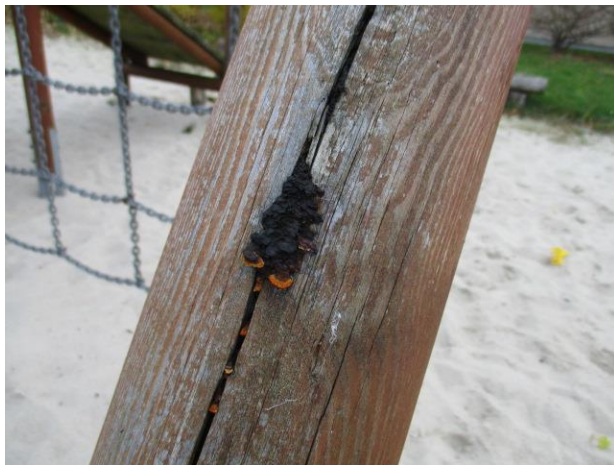
Foto 38

Redskabet er begroet med svamp som bør fjernes, og redskabets trædele imprægneres for at forebygge yderligere forfald.

Rengøring vil også gøre redskabet mere indbydende til leg.

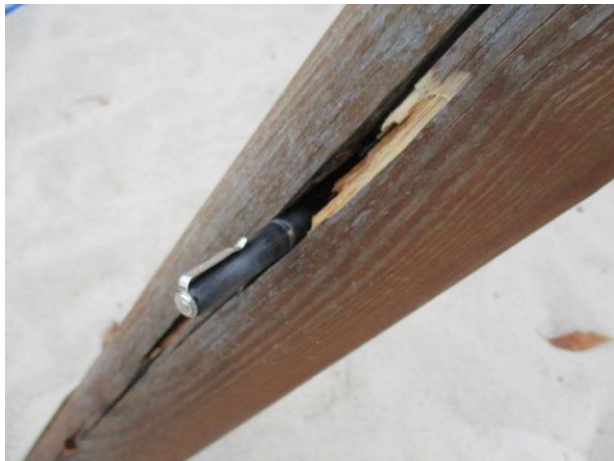
Foto 39

Der er fremskredent råd i denne redskabsdel, og det anbefales at den efterses af en montør mhp. udskiftning.

Observer skadens fremskriden indtil da.

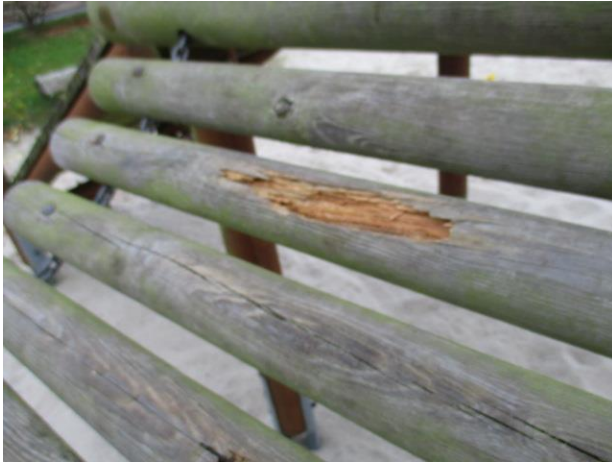
Foto 40

Denne del af redskabet er i forfald og har dannet skarpe kanter.
Der må ikke være nogen hårde og skarpkantede dele i nogen tilgængelig del af redskabet. Hjørner og kanter afrundes.

DS/EN 1176 del 1 pkt. 4.2.5 Redskabers finish

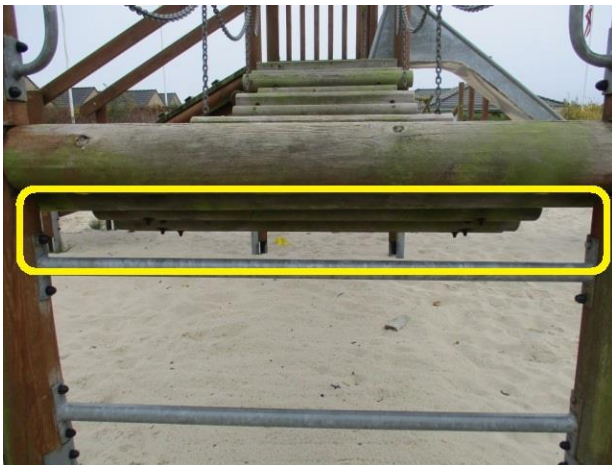
Foto 41

Her er der en hovedklemfælde, dvs. en åbning mellem 8,9-23 cm, ved en faldhøjde på over 60 cm.

DS/EN 1176 del 1 pkt. 4.2.7.2 Fastklemning af hoved og hals + Anneks D pkt. D 2.1 Lukkede åbninger

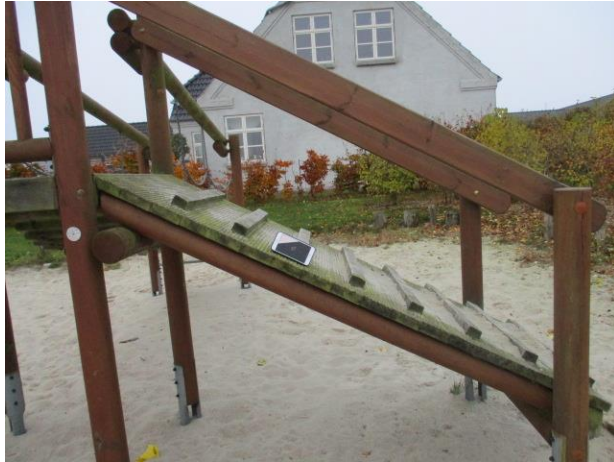
Foto 43

Denne rampe har en hældning under 38 grader, afsluttes over 60 cm og bør derfor have afskærmning, startende fra laveste punkt.

DS/EN 1176 del 1 pkt. 4.2.9.3 Ramper.

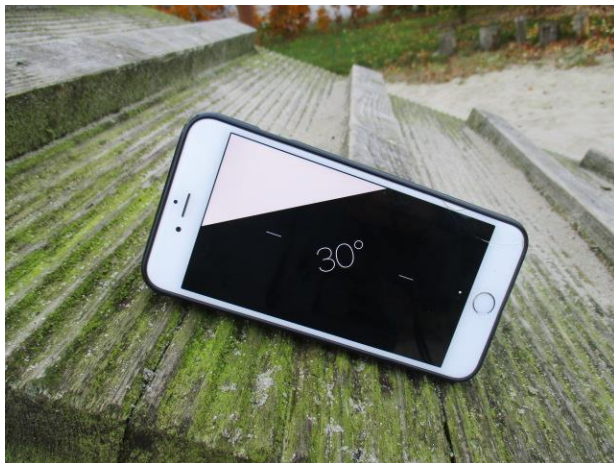
Foto 44

Dokumentation af hældning.

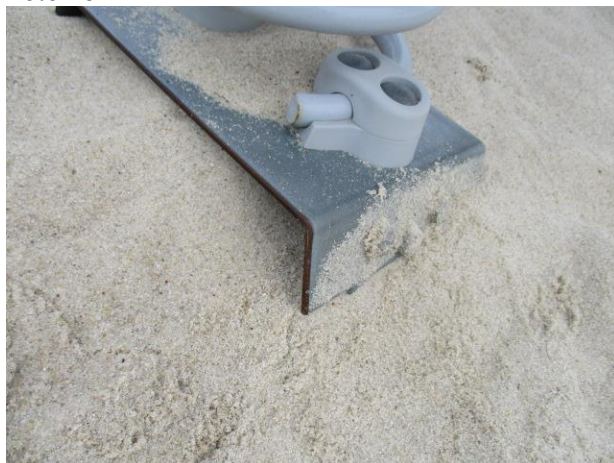
Foto 48

Fundamentet er synligt.

Fundamenter og forankringsdele bør være dækket af faldunderlag.

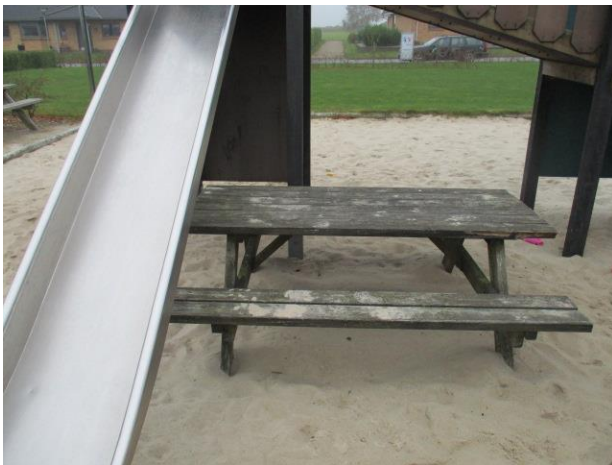
Foto 50

Det bør tilsikres at faldrummet altid er frit for forhindringer.

Faldrummets udstrækning bør være mindst 150 cm, målt fra redskabets yderste hævede del.

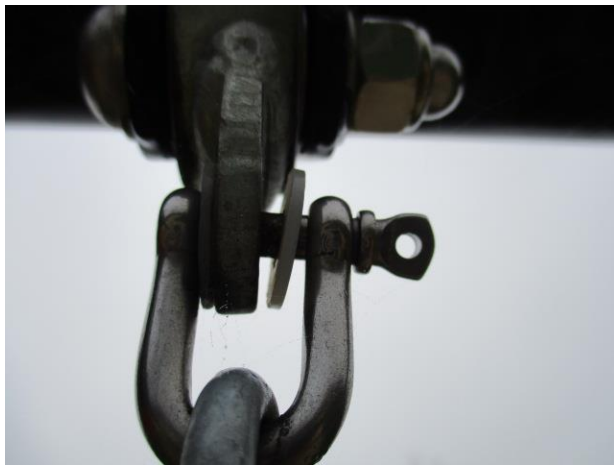
Foto 53

Redskabet er flere steder ved at skille ad, og bør undersøges af en montør med henblik på styrkekontrol.

DS/EN 1176 del 7 pkt. 8.2.7 Korrigerende vedligeholdelse.

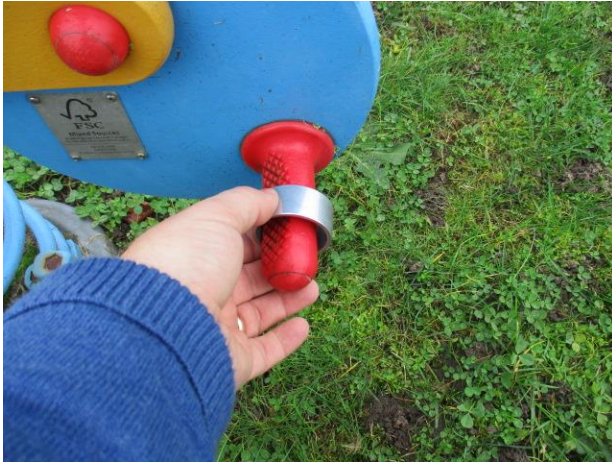
Foto 55

Fodstøtter som denne, opfylder ikke de krav der stilles i den reviderede standard. Ringen som vises må ikke kunne gå ind over støtten, dette for at forhindre evt. øjenskader.

DS/EN 1176 del 6 pkt. 4.6 Fodstøtte

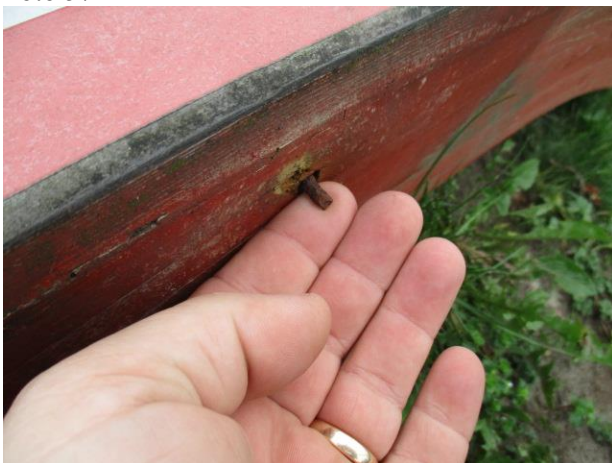
Foto 57

Der er udstikkende søm i redskabet.

Der må ikke være skarpe kanter, udstikkende bolte, skruer eller gevind i nogen tilgængelig del af redskabet. Disse skal være passende dækket, afskåret eller afrundet.

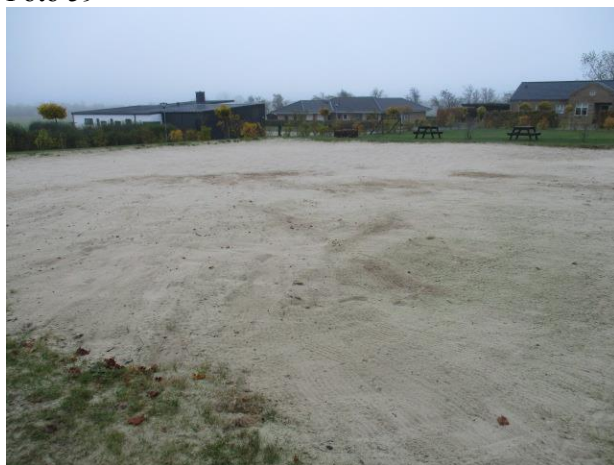
Foto 59

Der er ikke monterede redskaber på denne legeplads.

Udstyr bør installeres i overensstemmelse med producentens anvisninger.

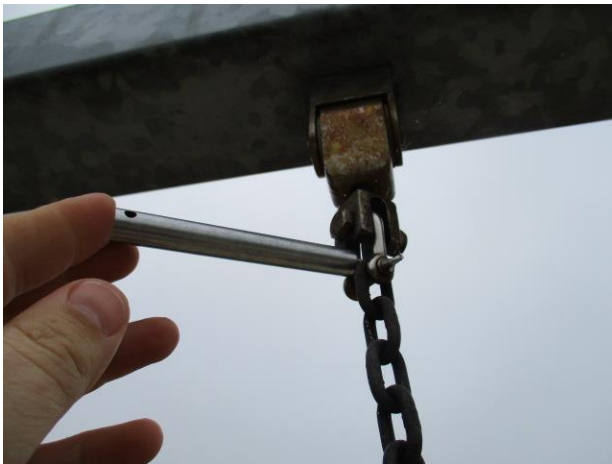
Foto 62

Sjækler må ikke indeholde åbninger ml. 8,6-12 mm.

DS/EN 1176 del 1 pkt. 4.2.13 Kæder

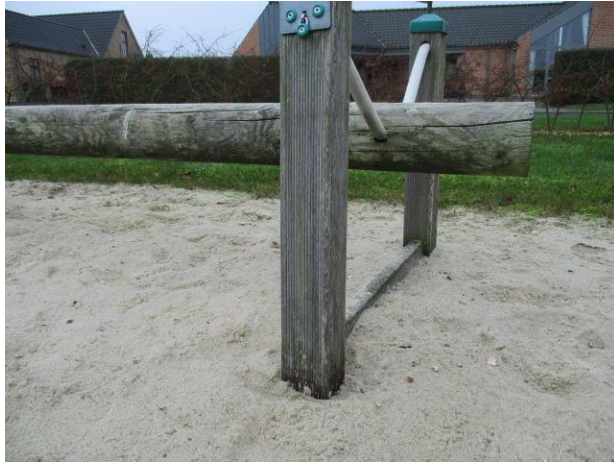
Foto 64

Frihøjden under en rambuk skal være min. 40 cm.

Udsvingsområdet må ikke overstige 10 cm.

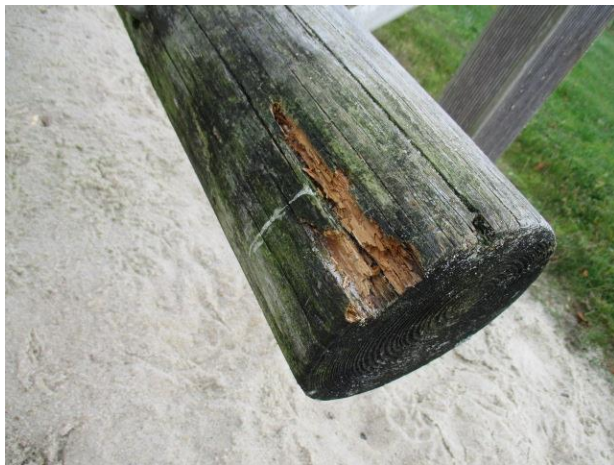
Foto 65

Denne del af redskabet er i forfald og har dannet skarpe kanter.

Der må ikke være nogen hårde og skarpkantede dele i nogen tilgængelig del af redskabet. Hjørner og kanter afrundes.

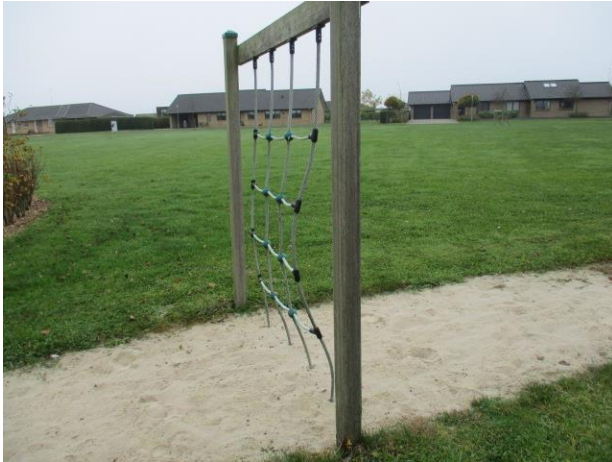
Foto 67

Redskabet står løst og bør gennemgås af en montør med henblik på fastmontering.

DS/EN 1176 del 7 pkt. 8.2.7 Korrigerende vedligeholdelse.

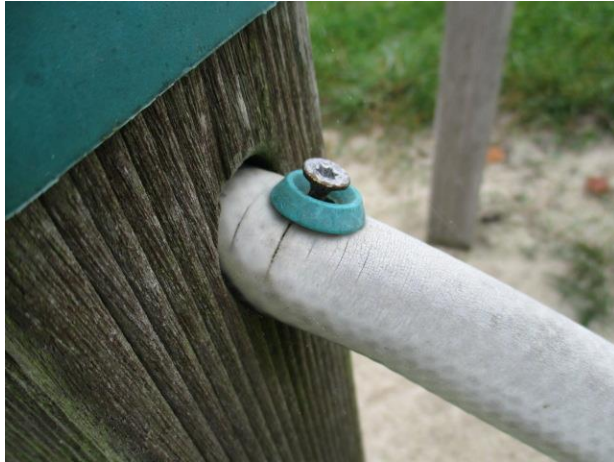
Foto 70

Der er udstikkende skruer i redskabet.

Der må ikke være skarpe kanter, udstikkende bolte, skruer eller gevind i nogen tilgængelig del af redskabet.

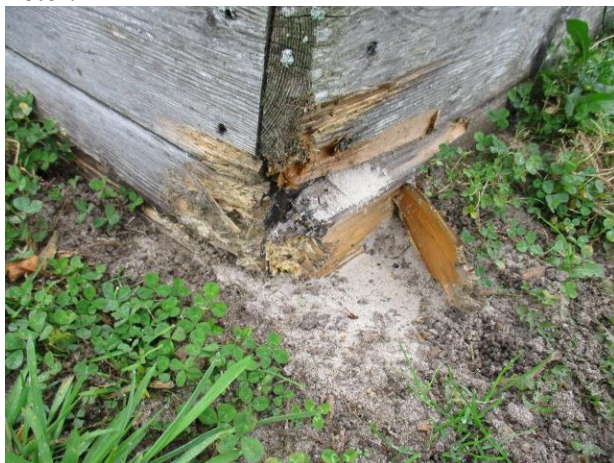
Foto 72

Denne del af redskabet er i forfald og har dannet skarpe kanter.

Der må ikke være nogen hårde og skarpkantede dele i nogen tilgængelig del af redskabet. Hjørner og kanter afrundes.

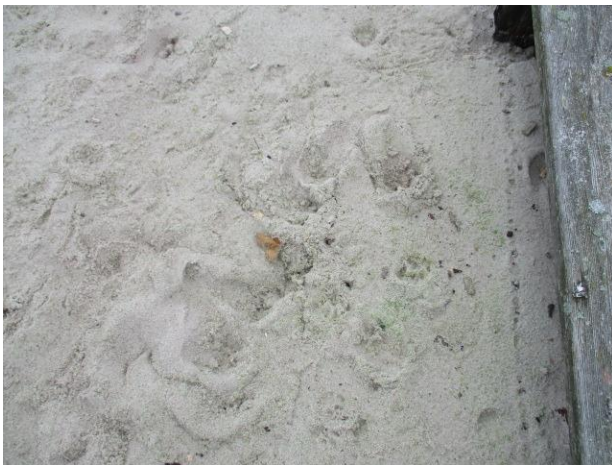
Foto 74

Sandet er fyldt med dyreekskrementer. Disse bør fjernes snarest.

DS/EN 1176 del 1 pkt. 4.1.6 Farlige stoffer

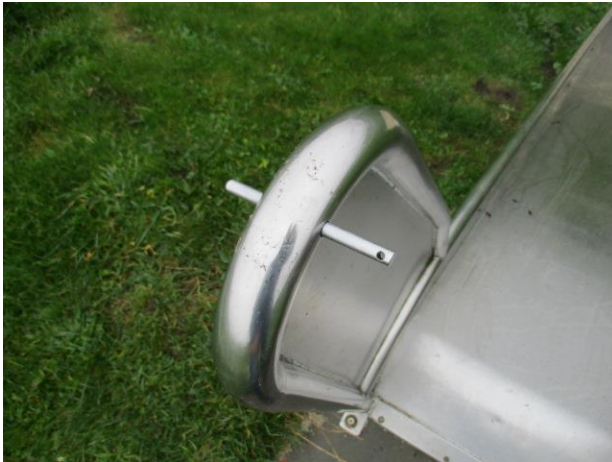
Foto 77

Der er registreret fingerklemfælder.
Ved højder over 100 cm eller hvor brugeren er udsat for en tvungen bevægelse skal åbninger og konstruktionshuller ikke have en diameter mellem 8-25 mm.

DS/EN 1176 del 1 pkt. 4.2.7.6 Fastklemning af fingre + Anneks D pkt. 4 Fastklemning af fingre
