Legepladseftersynet

Hovedinspektion af legepladsredskaber gennemført hos:

Vejen Kommune

Grf. Højene

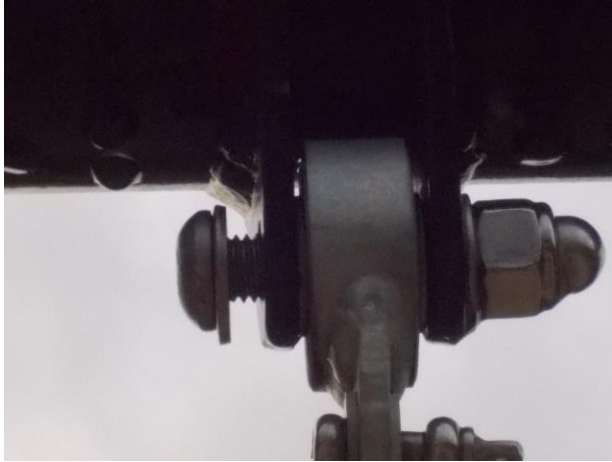
Foto 4

Denne gennemgående bolt er løs.

DS/EN 1176 del 7 pkt. 8.2.7 Korrigerende vedligeholdelse.

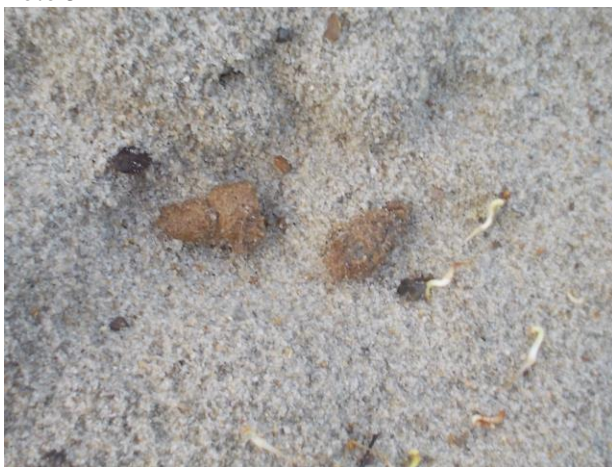
Foto 5

Der er registreret en masse dyreekskrementer. Disse bør fjernes snarest.

DS/EN 1176 del 1 pkt. 4.1.6 Farlige stoffer

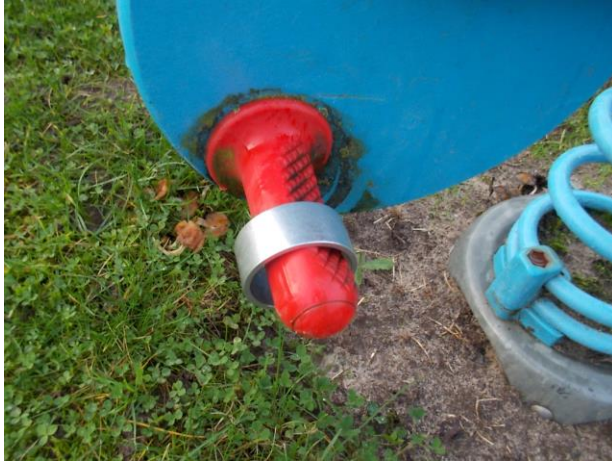
Foto 7

Fodstøtter som denne, opfylder ikke de krav der stilles i den reviderede standard.
 Ringen som vises må ikke kunne gå ind over støtten, dette for at forhindre evt. øjenskader.

DS/EN 1176 del 6 pkt. 4.6 Fodstøtte

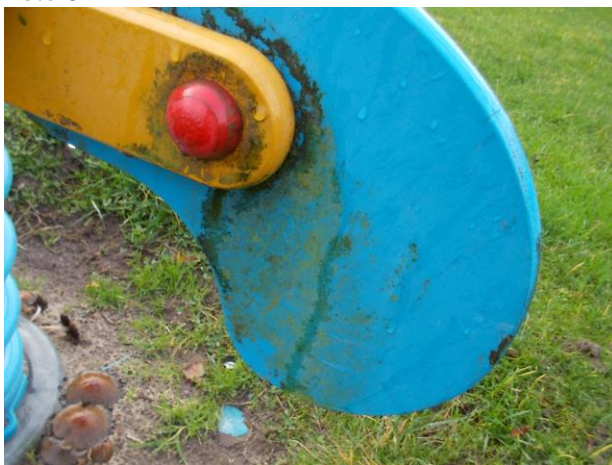
Foto 8

Redskabet er begroet med alge, som bør fjernes da det kan lede til råd og yderligere forfald.
 Rengøring vil også gøre redskabet mere indbydende til leg.

DS/EN 1176 del 7 pkt. 8.2.6 Rutinemæssig vedligeholdelse.

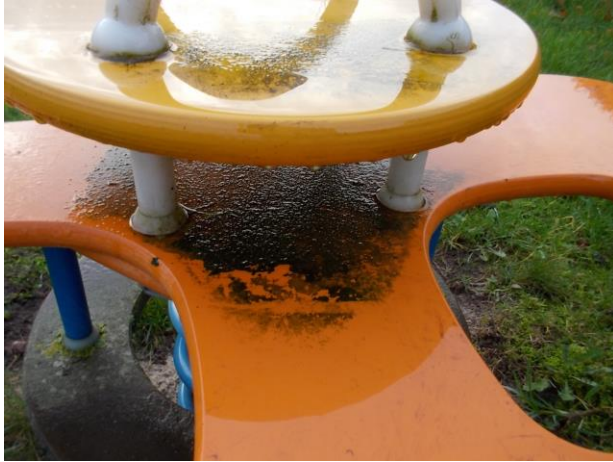
Foto 10

Redskabet er begroet med alge, som bør fjernes da det kan lede til råd og yderligere forfald. Rengøring vil også gøre redskabet mere indbydende til leg.

DS/EN 1176 del 7 pkt. 8.2.6 Rutinemæssig vedligeholdelse.

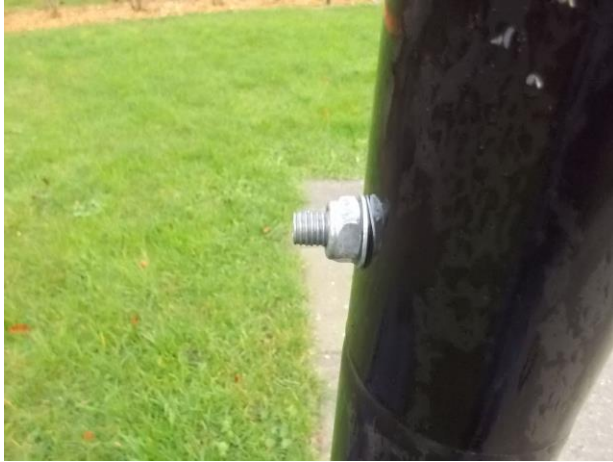
Foto 13

Der er udstikkende gevind-ender.
 Der må ikke være skarpe kanter, udstikkende bolte, skruer eller gevind i nogen tilgængelig del af redskabet.
 Disse skal være passende dækket, afskåret eller afrundet.

DS/EN 1176 del 1 pkt. 4.2.5 Redskabers finish

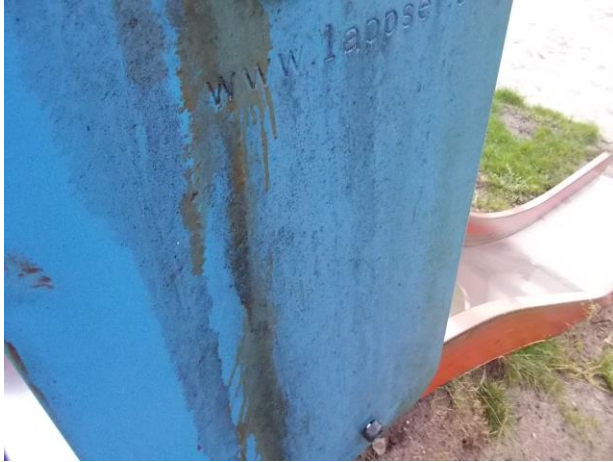
Foto 16

Redskabet er begroet med alge, som bør fjernes da det kan lede til råd og yderligere forfald. Rengøring vil også gøre redskabet mere indbydende til leg.

DS/EN 1176 del 7 pkt. 8.2.6 Rutinemæssig vedligeholdelse.

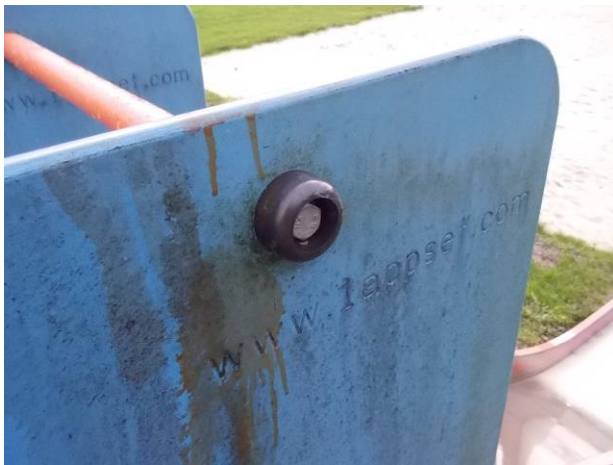
Foto 17

Der mangler korrekt afskærmning af enkelte bolte.

Der må ikke være skarpe kanter, udstikkende bolte, skruer eller gevind i nogen tilgængelig del af redskabet.

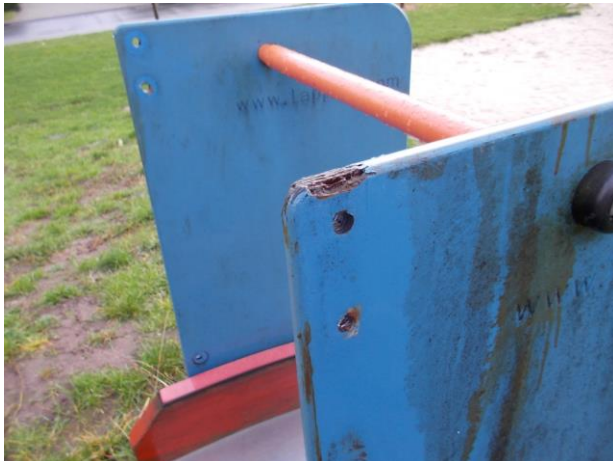
Foto 18

Finéren er flere steder i stykker.

Finér med brudte kanter/afskallede partier har tendens til at splintre og danne skarpe kanter. Observer skadens udvikling løbende.

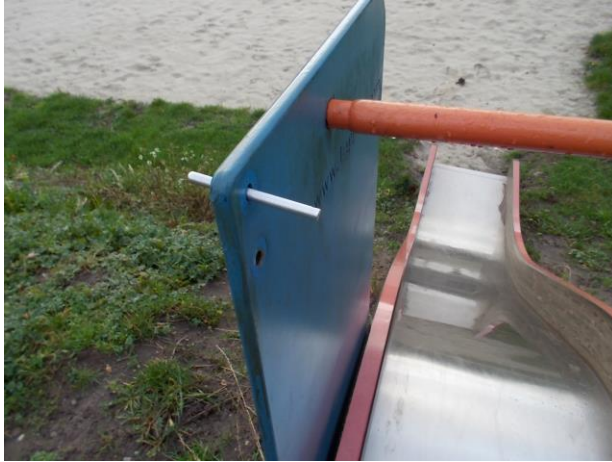
Foto 19

Der er registreret fingerklemfælder.

Ved højder over 100 cm eller hvor brugeren er udsat for en tvungen bevægelse skal åbninger og konstruktionshuller ikke have en diameter mellem 8-25 mm.

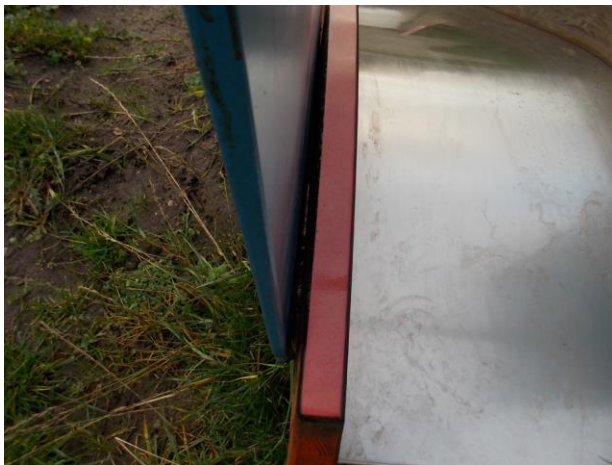
Foto 20

Redskabet er flere steder ved at skille ad, og bør undersøges af en montør med henblik på styrkekontrol.

DS/EN 1176 del 7 pkt. 8.2.7 Korrigerende vedligeholdelse.

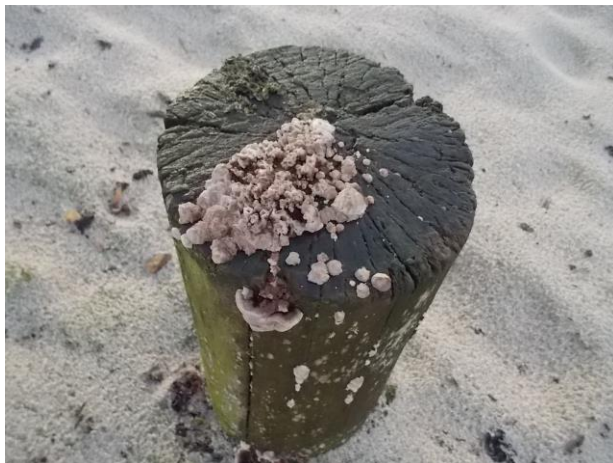
Foto 24

Redskabet er begroet med svamp som bør fjernes, og redskabets trædele imprægneres for at forebygge yderligere forfald. Rengøring vil også gøre redskabet mere indbydende til leg.

DS/EN 1176 del 7 pkt. 8.2.6 Rutinemæssig vedligeholdelse.

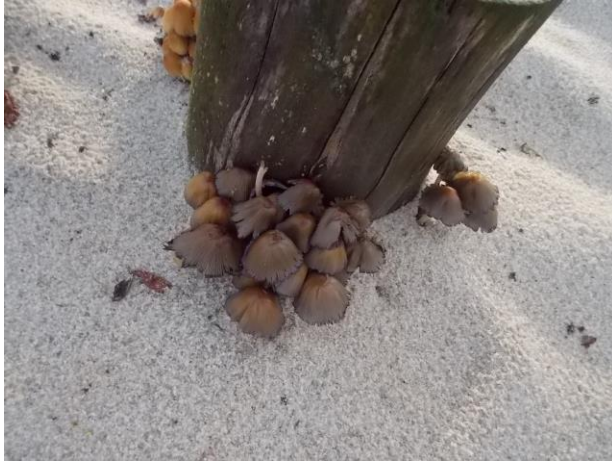
Foto 25

Redskabet er begroet med svamp som bør fjernes, og redskabets trædele imprægneres for at forebygge yderligere forfald. Rengøring vil også gøre redskabet mere indbydende til leg.

DS/EN 1176 del 7 pkt. 8.2.6 Rutinemæssig vedligeholdelse.

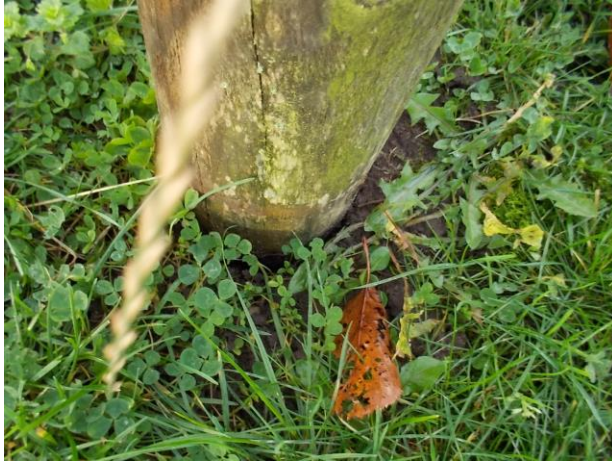
Foto 28

Redskabet står løst og bør gennemgås af en montør med henblik på fastmontering.

DS/EN 1176 del 7 pkt. 8.2.7 Korrigerende vedligeholdelse.

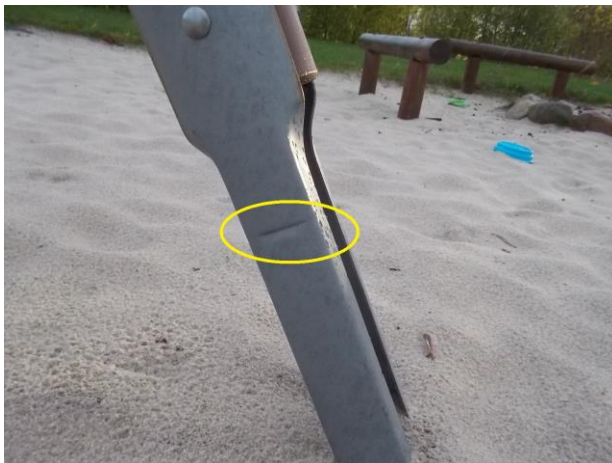
Foto 30

Redskabet står for højt da niveau-nul mærket er synligt en del over færdigt terræn.

Fejlen skyldes sandsynligvis en manglende vedligeholdelse af faldunderlaget.

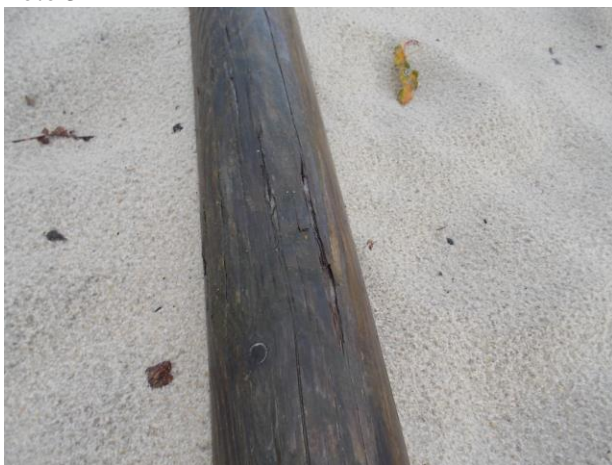
Foto 32

Denne bjælke er i forfald og har dannet skarpe kanter.

Der må ikke være nogen hårde og skarpkantede dele i nogen tilgængelig del af redskabet. Hjørner og kanter afrundes.

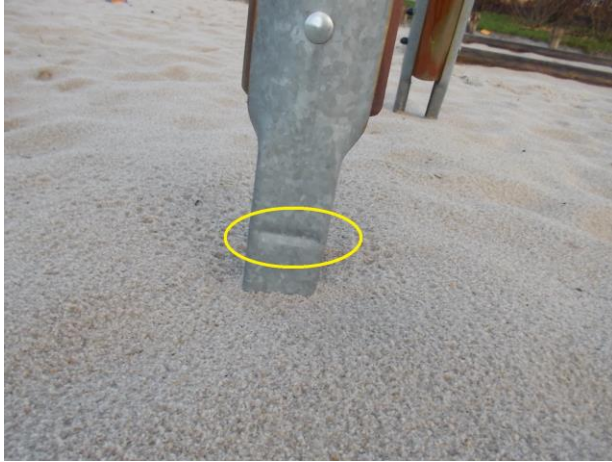
Foto 34

Redskabet står for højt da niveau-nul mærket er synligt en del over færdigt terræn.

Fejlen skyldes sandsynligvis en manglende vedligeholdelse af faldunderlaget.

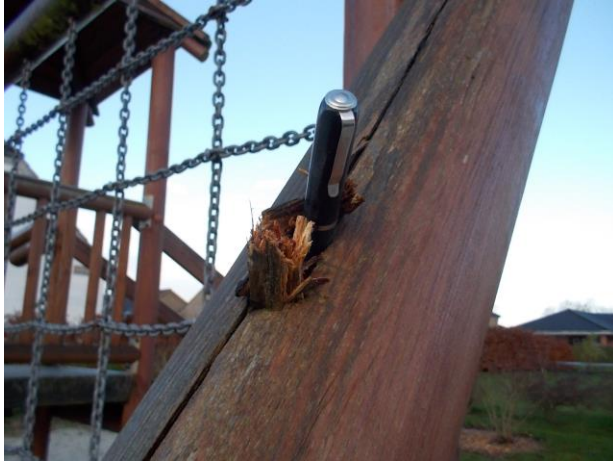
Foto 37

Der er fremskredent råd i denne redskabsdel, og det anbefales at den efterses af en montør mhp. udskiftning.
Observer skadens fremskriden indtil da.

DS/EN 1176 del 7 pkt. 8.2.7 Korrigerende vedligeholdelse.

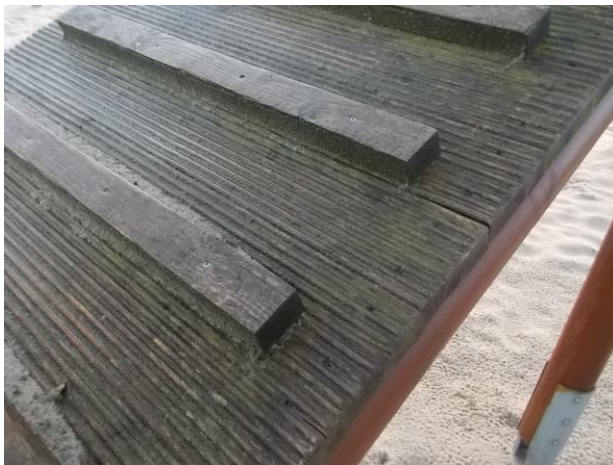
Foto 38

Redskabet er begroet med alge, som bør fjernes da det kan lede til råd og yderligere forfald.
Rengøring vil også gøre redskabet mere indbydende til leg.

DS/EN 1176 del 7 pkt. 8.2.6 Rutinemæssig vedligeholdelse.

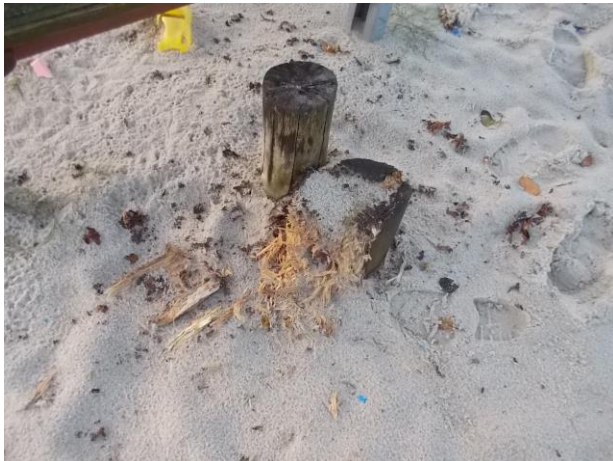
Foto 39

Der er fremskredent råd i denne redskabsdel, og det anbefales at den efterses af en montør mhp. udskiftning.
Observer skadens fremskriden indtil da.

DS/EN 1176 del 7 pkt. 8.2.7 Korrigerende vedligeholdelse.

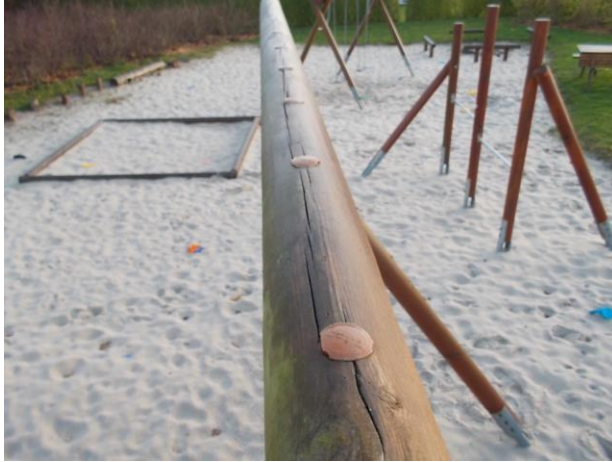
Foto 40

Redskabet er flere steder flækket og bør observeres da det på sigt kan svække konstruktionen.

DS/EN 1176 del 7 pkt. 8.2.7 Korrigerende vedligeholdelse.

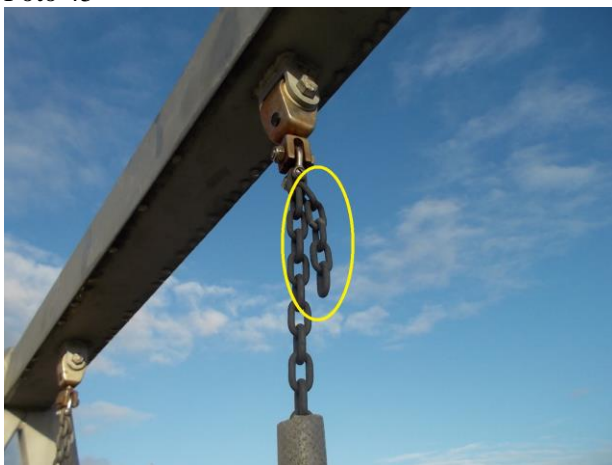
Foto 45

Overskydende kædeled bør fjernes da der er mulighed for løkkedannelse.

**DS/EN 1176 del 1 pkt. 4.2.7.6 Fastklemning af fingre +
Anneks D pkt. 4 Fastklemning af fingre**

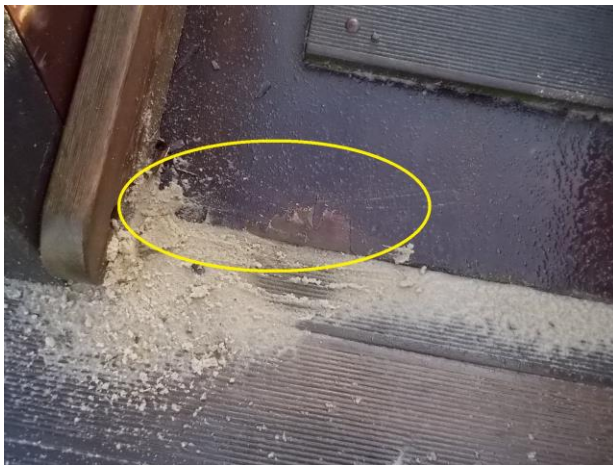
Foto 47

Finéren er flere steder i stykker.

Finér med brudte kanter/afskallede partier har tendens til at splintre og danne skarpe kanter. Observer skadens udvikling løbende.

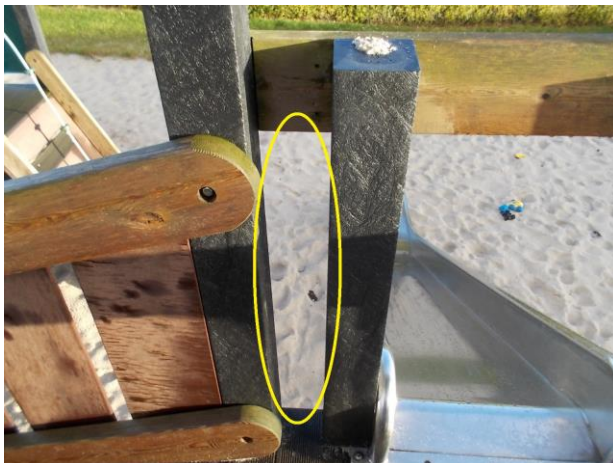
Foto 48

Her er der en hovedklemfælde, dvs. en åbning mellem 8,9-23 cm, ved en faldhøjde på over 60 cm.

DS/EN 1176 del 1 pkt. 4.2.7.2 Fastklemning af hoved og hals + Anneks D pkt. D 2.1 Lukkede åbninger

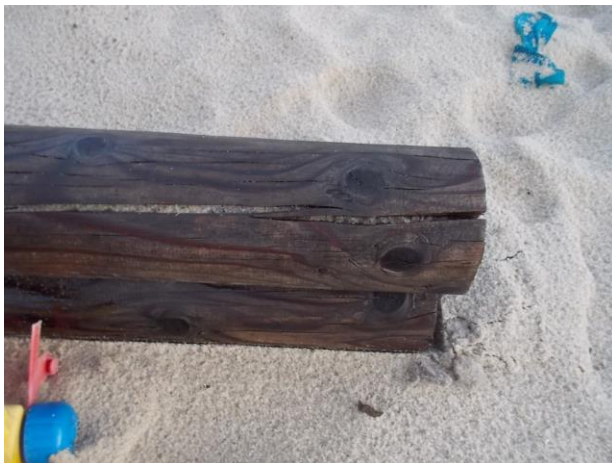
Foto 50

Redskabet er flere steder flækket og bør observeres da det på sigt kan svække konstruktionen.

DS/EN 1176 del 7 pkt. 8.2.7 Korrigerende vedligeholdelse.

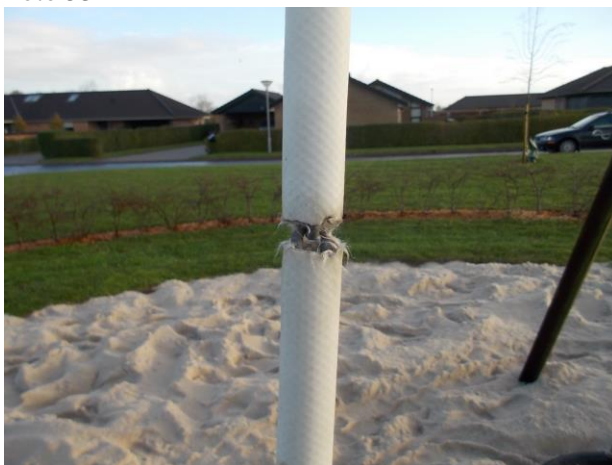
Foto 53

Kædebeskytteren er i stykker og danner skarpe kanter.

Der må ikke være nogen hårde og skarpkantede dele i nogen tilgængelig del af redskabet. Hjørner og kanter afrundes.

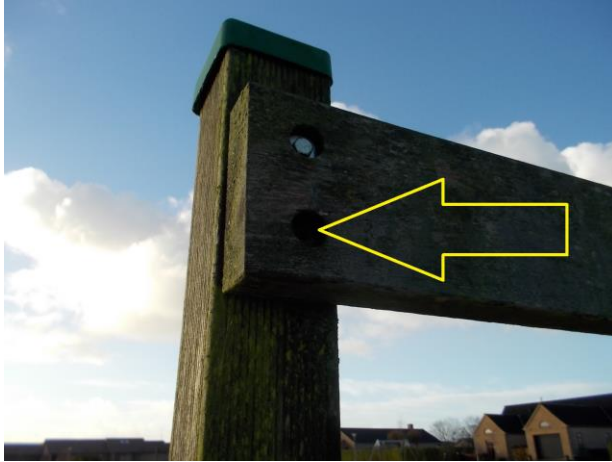
Foto 55

Der mangler en skrue.

DS/EN 1176 del 7 pkt. 8.2.7 Korrigerende vedligeholdelse.

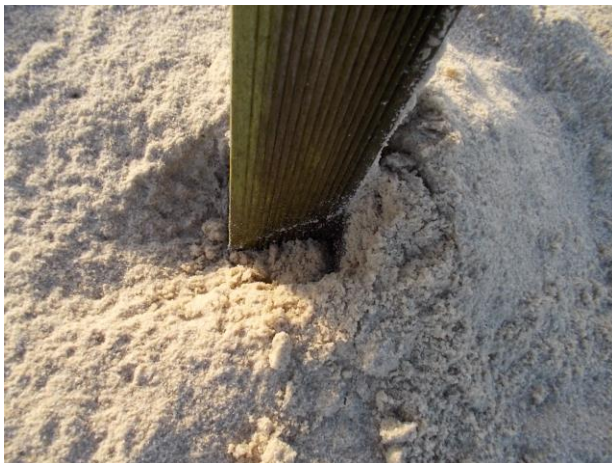
Foto 57

Redskabet står løst og bør gennemgås af en montør med henblik på fastmontering.

DS/EN 1176 del 7 pkt. 8.2.7 Korrigerende vedligeholdelse.

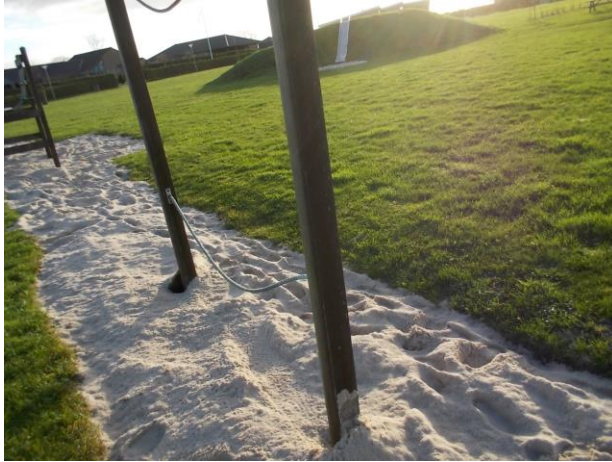
Foto 58

Redskabet står løst og bør gennemgås af en montør med henblik på fastmontering.

DS/EN 1176 del 7 pkt. 8.2.7 Korrigerende vedligeholdelse.

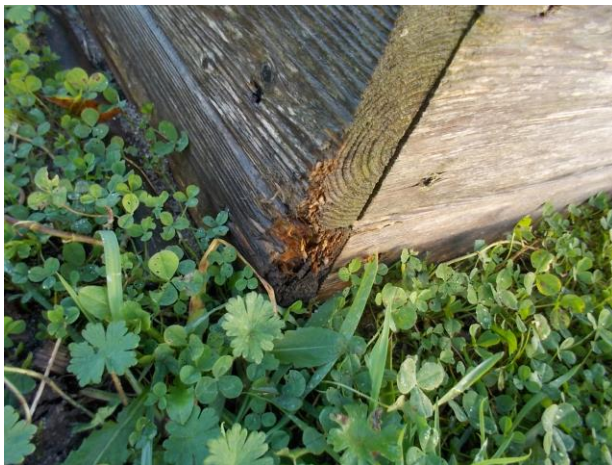
Foto 65

Dette hjørne er i forfald og har dannet skarpe kanter.

Der må ikke være nogen hårde og skarpkantede dele i nogen tilgængelig del af redskabet. Hjørner og kanter afrundes.

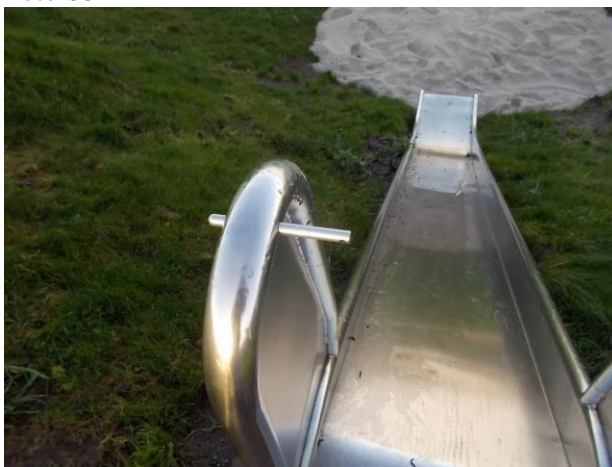
Foto 68

Der er registreret fingerklemfælder.

Ved højder over 100 cm eller hvor brugeren er udsat for en tvungen bevægelse skal åbninger og konstruktionshuller ikke have en diameter mellem 8-25 mm.

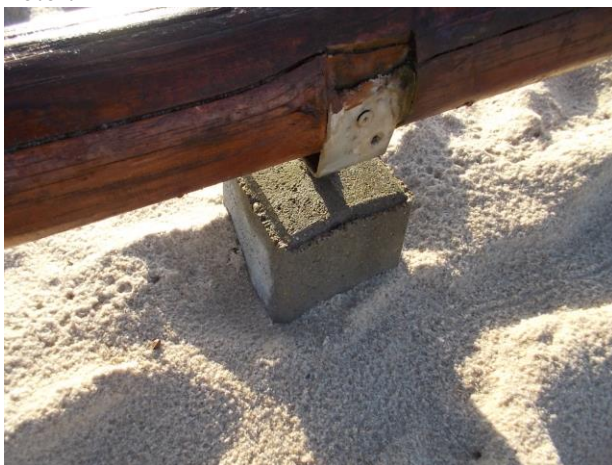
Foto 71

Fundamentet er synligt.

Fundamenter og forankringsdele bør være dækket af faldunderlag.

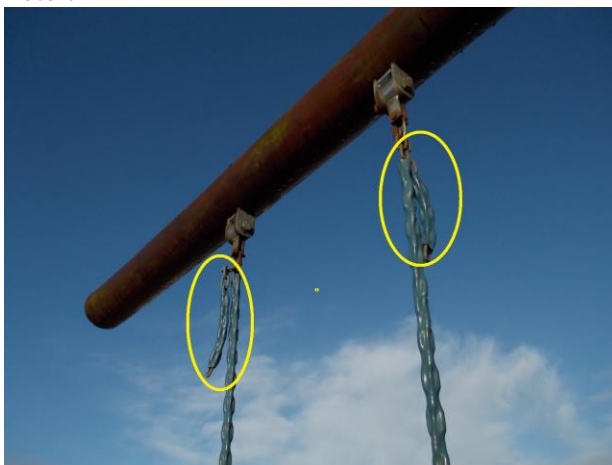
Foto 74

Overskydende kædeled bør fjernes da der er mulighed for løkkedannelse.

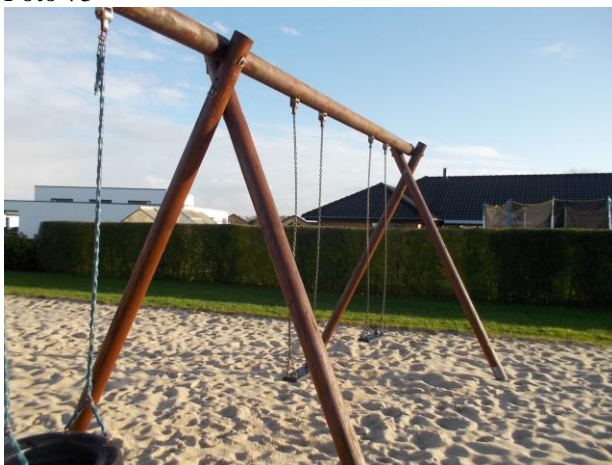
Foto 75

Redskabet står løst og bør gennemgås af en montør med henblik på fastmontering.

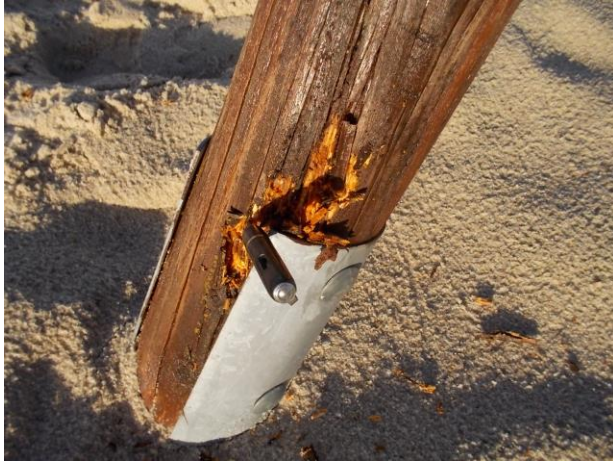
Foto 76

Der er fremskredent råd i denne redskabsdel, og det anbefales at den efterses af en montør mhp. udskiftning.
Observer skadens fremskriden indtil da.

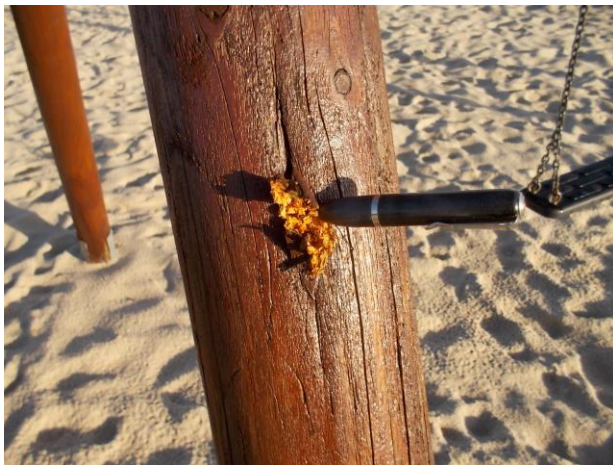
Foto 77

Der er fremskredent råd i denne redskabsdel, og det anbefales at den efterses af en montør mhp. udskiftning.
Observer skadens fremskriden indtil da.

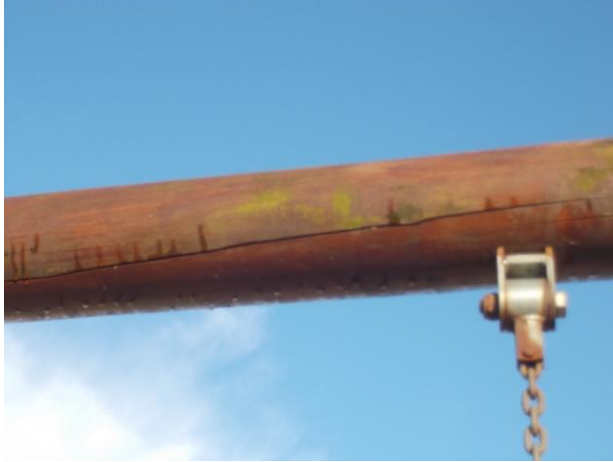
Foto 79

Redskabet er flere steder flækket og bør observeres da det på sigt kan svække konstruktionen.

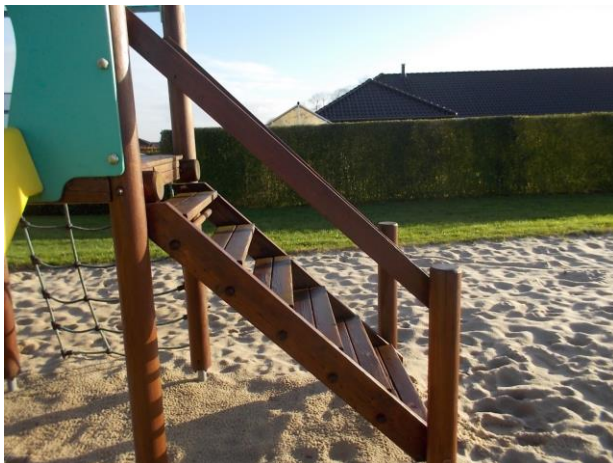
Foto 81

Da trappen slutter i en højde over 1 meter, er der utilstrækkelig sideafskærmning. Sideafskærmningen skal minimum være af en højde på 70cm, på begge sider af trappen.

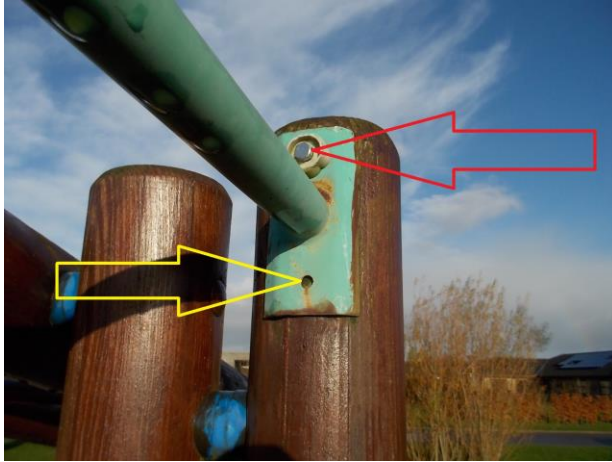
Foto 82

Der mangler korrekt afskærmning af enkelte bolte.
Rød pil.
Der må ikke være skarpe kanter, udstikkende bolte, skruer eller gevind i nogen tilgængelig del af redskabet.
Disse skal være passende dækket, afskåret eller afrundet.

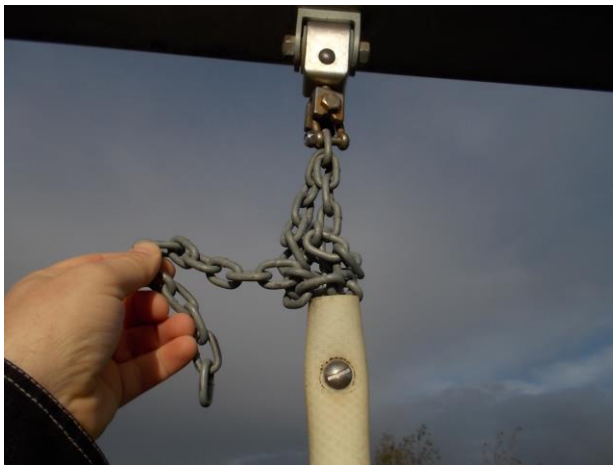
Foto 89

Overskydende kædeled bør fjernes da der er mulighed for løkkedannelse.

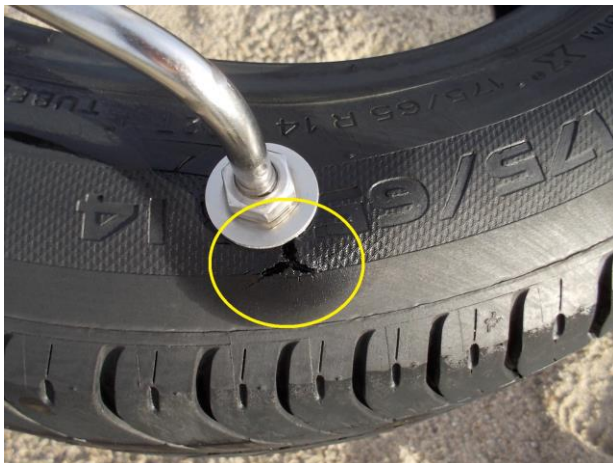
Foto 90

Gyngesædet er ved at revne og bør udskiftes snarest.

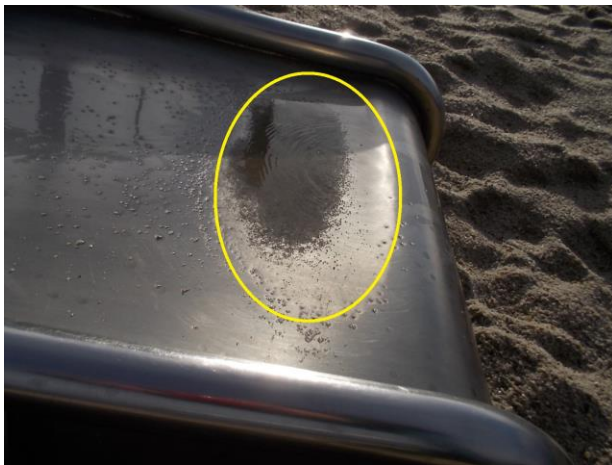
Foto 92

Der samles vand i udløbsområdet.

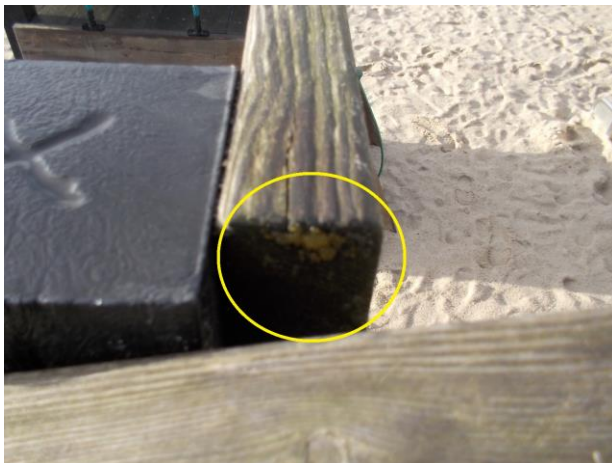
Foto 93

Redskabet er begroet med svamp som bør fjernes, og redskabets trædele imprægneres for at forebygge yderligere forfald. Rengøring vil også gøre redskabet mere indbydende til leg.
