**Inspektion gennemført**

Grundejerforeningen  
Højene - Kongehøj 14  
Kongehøj 14  
6600 Vejen

Hovedinspektion

6. nov. 2024

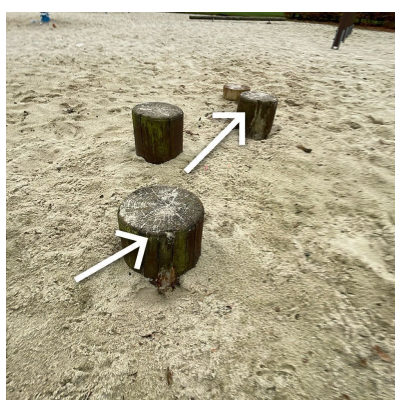
Foto nummer 3

## Vedligeholdelse

4

Der er begyndende råd flere steder.

DS/EN 1176 del 7 pkt. 7.1 Rutinemæssig vedligeholdelse

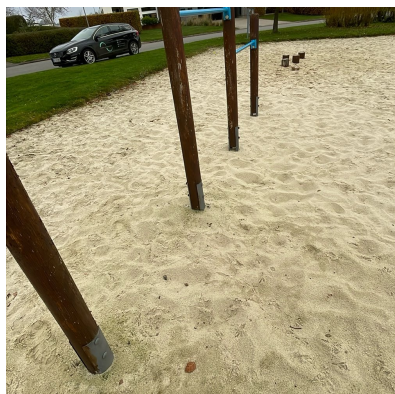
Foto nummer 5

## Generelt

Redskabet skal mærkes tydeligt og holdbart, og med mindst følgende oplysninger, der skal være synlige fra jordniveau:

- a) producentens eller den autoriserende repræsentants navn og adresse
- b) redskabets identifikation og fremstillings år og
- c) hvilken standard redskabet er godkendt efter (f.eks. EN 1176-1:2017)

EN 1176 Del 1 pkt. 7.1 Identifikation af redskaber

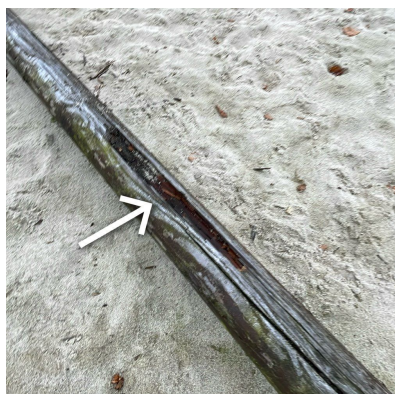
Foto nummer 7

## Vedligeholdelse

3

Der er fremskredent råd i denne redskabsdel.

DS/EN 1176 del 7 pkt. 7.2 Korrigerende vedligeholdelse.

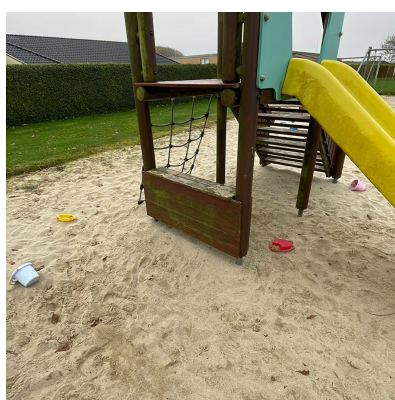
Foto nummer 12

## Generelt

Redskabet skal mærkes tydeligt og holdbart, og med mindst følgende oplysninger, der skal være synlige fra jordniveau:

- producentens eller den autoriserende repræsentants navn og adresse
- redskabets identifikation og fremstillings år og
- hvilken standard redskabet er godkendt efter (f.eks. EN 1176-1:2017)

EN 1176 Del 1 pkt. 7.1 Identifikation af redskaber
