# OB 14478 - Grundejerforeningen Højene - Kongehøj 154B - Hovedinspektion Version 1

Grundejerforeningen Højene - Kongehøj 154B - Hovedinspektion, 14478 - Vejen Kommune

Hovedinspektion

7. okt. 2025

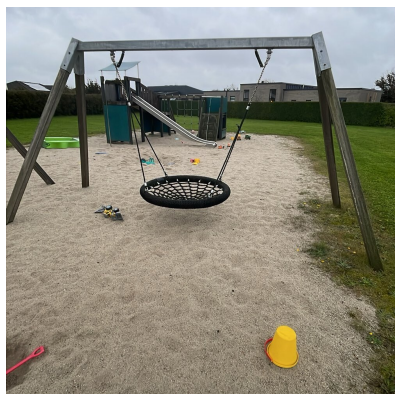
Foto nummer 2

Redskabsbillede > Gynger

Redskabet er ikke mærket korrekt

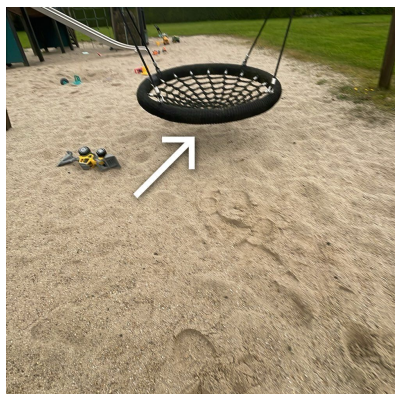
Foto nummer 3

Specifikke Redskaber > Gynger

3

Flerbrugergynger skal have en minimums frihøjde på 40 cm målt i værst tænkelig stilling, (hvor kanten af gyngen er tættest på underlaget), til plant underlag, her er det krav ikke opfyldt. Målt til 32 cm.

EN 1176 del 2 pkt. 4.2 Frihøjde

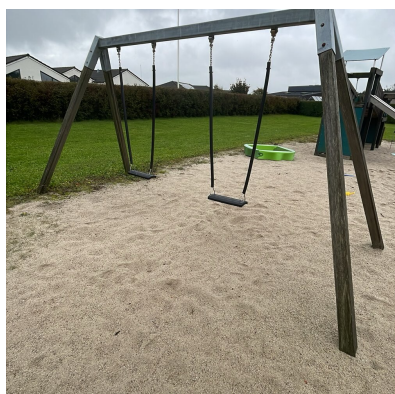
Foto nummer 4

Redskabsbillede > Gynger

Redskabet er ikke mærket korrekt

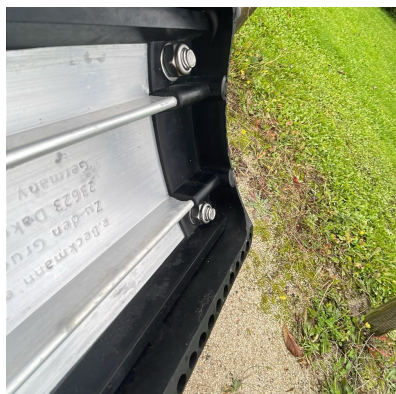
Foto nummer 5

### Finish

3

Der er udstikkende gevind-ender. Der må ikke være skarpe kanter, udstikkende bolte, skruer eller gevind i nogen tilgængelig del af redskabet. Disse skal være passende dækket, afskåret eller afrundet.

DS/EN 1176 del 1 pkt. 4.2.5 Redskabers finish

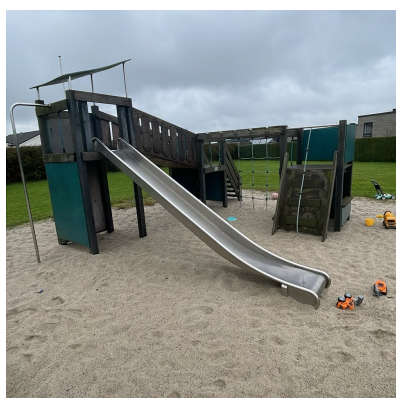
Foto nummer 6

### Rutschebaner

Redskabet er ikke mærket korrekt

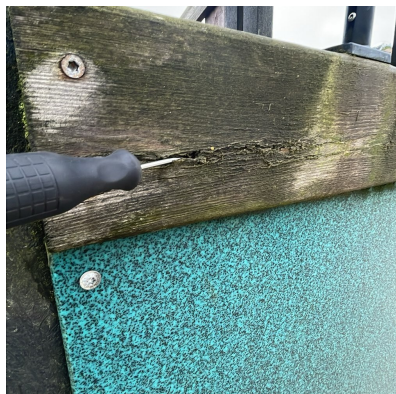
Foto nummer 7

### Vedligeholdelse

3

Der er begyndende råd flere steder.

DS/EN 1176 del 7 pkt. 7.1 Rutinemæssig vedligeholdelse

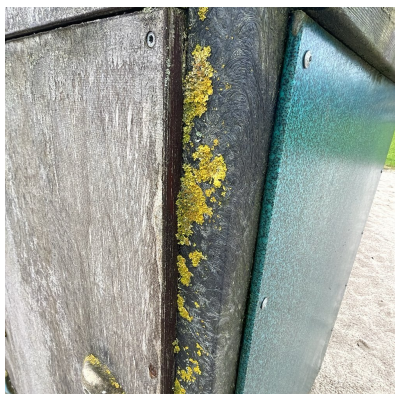
Foto nummer 8

Vedligeholdelse

4

Redskabet er begroet med alger, som kan lede til råd og yderligere forfald. Rengøring vil gøre redskabet mere indbydende til leg.

DS/EN 1176 del 7 pkt. 7.1 Rutinemæssig vedligeholdelse.

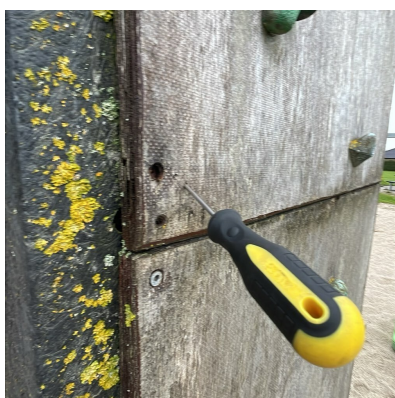
Foto nummer 9

Vedligeholdelse

3

Der er fremskredent råd i denne redskabsdel.

DS/EN 1176 del 7 pkt. 7.2 Korrigerende vedligeholdelse.

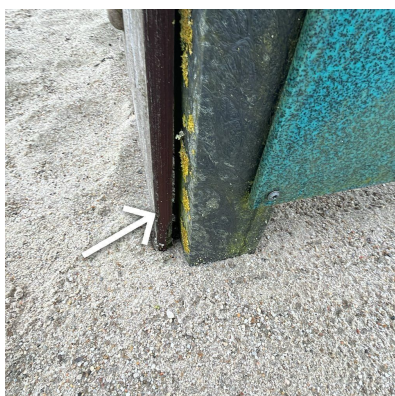
Foto nummer 10

Vedligeholdelse

4

Denne redskabsdel er løs og skal fastmonteres.

DS/EN 1176 del 7 pkt. 7.2 Korrigerende vedligeholdelse.

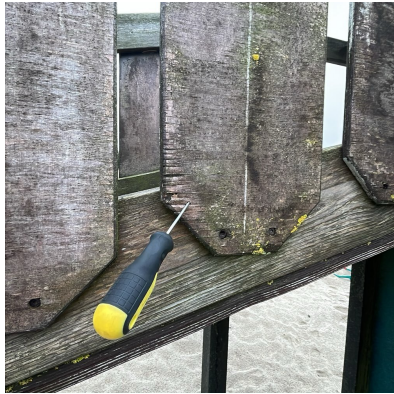
Foto nummer 11

## Vedligeholdelse

3

Der er fremskredent råd i denne redskabsdel.

DS/EN 1176 del 7 pkt. 7.2 Korrigerende vedligeholdelse.

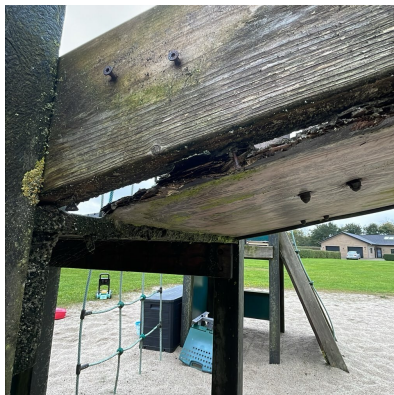
Foto nummer 12

## Vedligeholdelse

1

Der er fremskredent råd i denne redskabsdel. Gulvet kan bryde sammen når som helst, og vil kunne skabe en farlig situation.

DS/EN 1176 del 7 pkt. 7.2 Korrigerende vedligeholdelse.

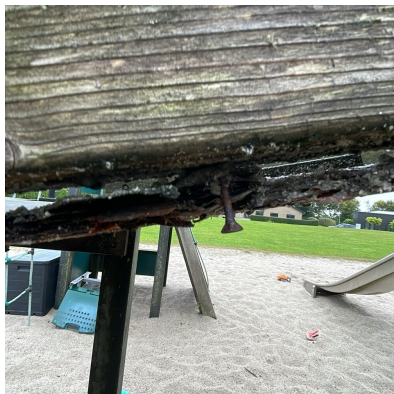
Foto nummer 13

## Finish

2

Der er udstikkende skruer i redskabet.

DS/EN 1176 del 1 pkt. 4.2.5 Redskabers finish

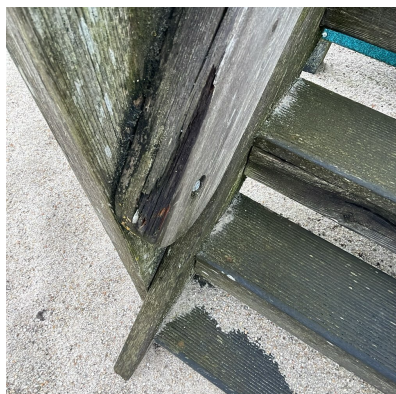
Foto nummer 14

Vedligeholdelse

3

Der er begyndende råd flere steder.

DS/EN 1176 del 7 pkt. 7.1 Rutinemæssig vedligeholdelse

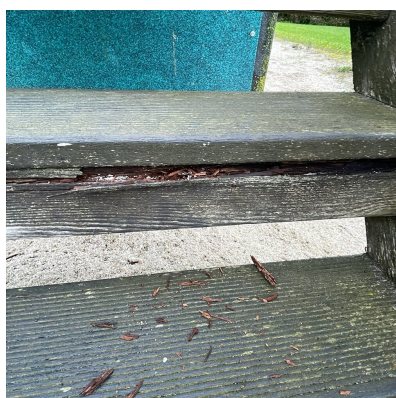
Foto nummer 15

Vedligeholdelse

3

Der er fremskredent råd i denne redskabsdel.

DS/EN 1176 del 7 pkt. 7.2 Korrigerende vedligeholdelse.

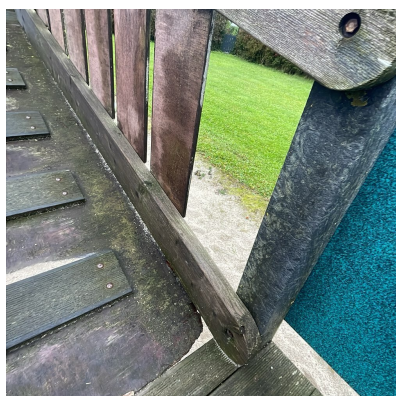
Foto nummer 16

Generelt

2

Der er utilstrækkelig sideafskærmning. Afskærmningen skal være af en minimumshøjde af 70 cm, ikke opmuntre til opklatrning, ikke tillade passage under eller igennem.

DS/EN1176 Del 1 pkt. 4.2.4.4 Sideafskærmning

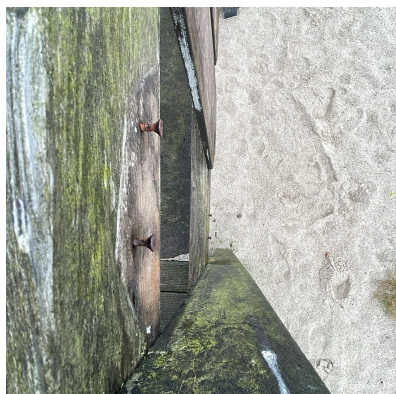
Foto nummer 17

Finish

2

Der er udstikkende skruer i redskabet.

DS/EN 1176 del 1 pkt. 4.2.5 Redskabers finish

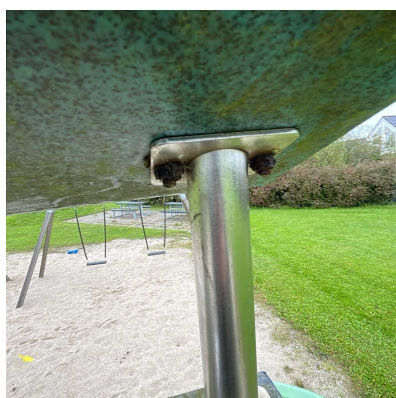
Foto nummer 18

Finish

3

Der er udstikkende gevind-ender. Der må ikke være skarpe kanter, udstikkende bolte, skruer eller gevind i nogen tilgængelig del af redskabet. Disse skal være passende dækket, afskåret eller afrundet.

DS/EN 1176 del 1 pkt. 4.2.5 Redskabers finish

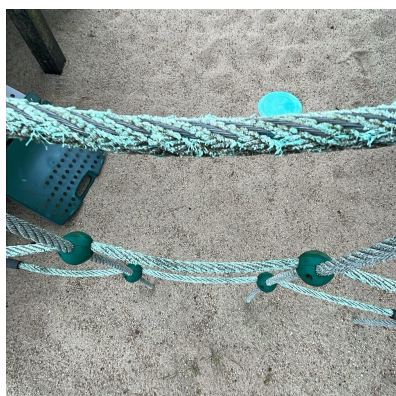
Foto nummer 19

Vedligeholdelse

3

Wire som anvendes til klatring, bør være dækket af tekstiler. Disse wirer er slidte.

DS/EN 1176 del 1 pkt. 4.2.12.4 Beklædte ståltove

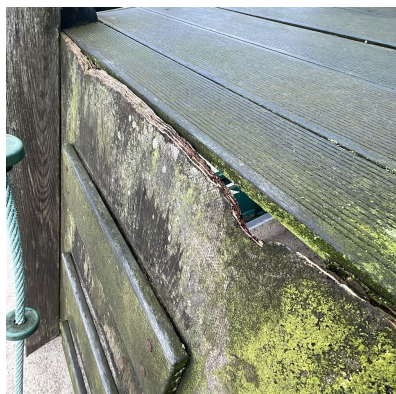
Foto nummer 20

Vedligeholdelse

3

Der er fremskredent råd i denne redskabsdel.

DS/EN 1176 del 7 pkt. 7.2 Korrigerende vedligeholdelse.

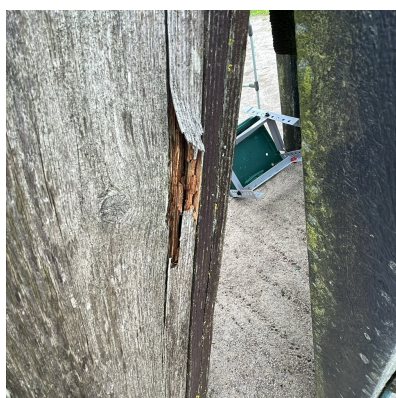
Foto nummer 21

Vedligeholdelse

3

Der er fremskredent råd i denne redskabsdel.

DS/EN 1176 del 7 pkt. 7.2 Korrigerende vedligeholdelse.
