Inspektion gennemført

Grundejerforeningen
Højene - Kongehøj 174
Kongehøj 174
6600 Vejen

Hovedinspektion

12278

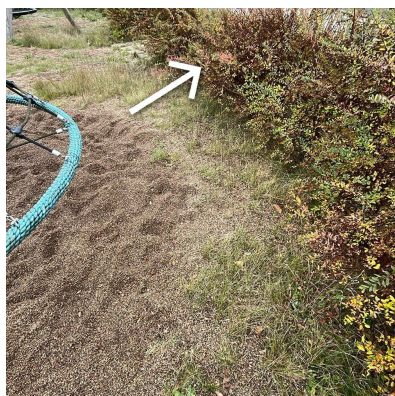
Foto nummer 10

Specifikke Redskaber > Karruseller

3

Der er ikke etableret et korrekt faldrum. Faldrummets udstrækning bør være mindst 200 cm, målt fra redskabets yderste hævede del.

DS/EN 1176 del 5 pkt. 4.3 Frirum/faldrum

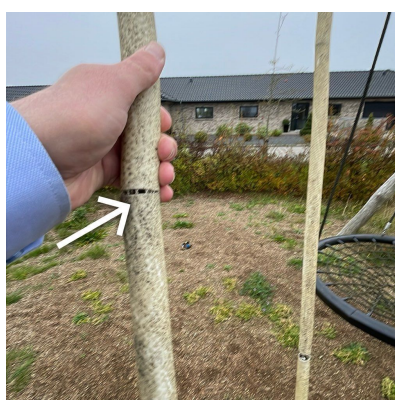
Foto nummer 12

Vedligeholdelse

4

Denne redskabsdel er defekt.

DS/EN 1176 del 7 pkt. 7.2 Korrigerende vedligeholdelse.

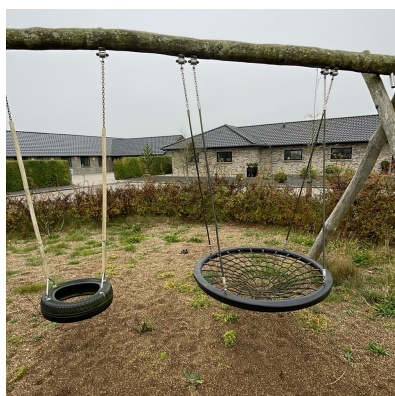
Foto nummer 13

Specifikke Redskaber > Gynger

3

Flerbrugergynger må ikke sidde i samme overligger som andre gynger. Et gyngefag, der indeholder et gruppegyngesæde, må ikke indeholde andre sæder.

EN 1176 del 2 pkt. 4.4.1 Mindste afstand mellem gyngesæder
