# OB 14478 - Grundejerforeningen Højene - Mannehøj 2 - Hovedinspektion Version 1

Grundejerforeningen Højene - Mannehøj 2 - Hovedinspektion, 14478 - Vejen Kommune

Hovedinspektion

7. okt. 2025

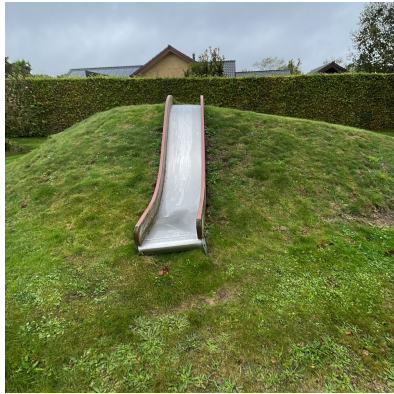
Foto nummer 2

Redskabsbillede > Rutschebaner

Redskabet er ikke mærket korrekt

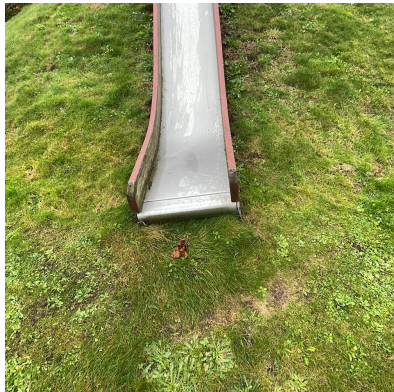
Foto nummer 3

Vedligeholdelse

3

Redskabet står skævt.

DS/EN 1176 del 7 pkt. 7.2 Korrigerende vedligeholdelse.

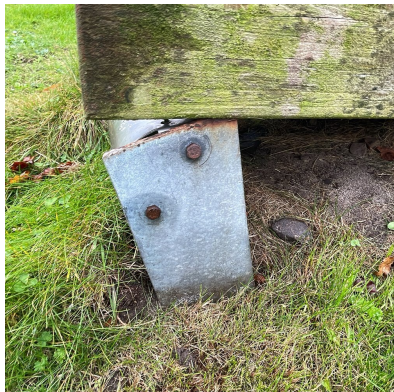
Foto nummer 4

Vedligeholdelse

2

Redskabet står skævt.

DS/EN 1176 del 7 pkt. 7.2 Korrigerende vedligeholdelse.

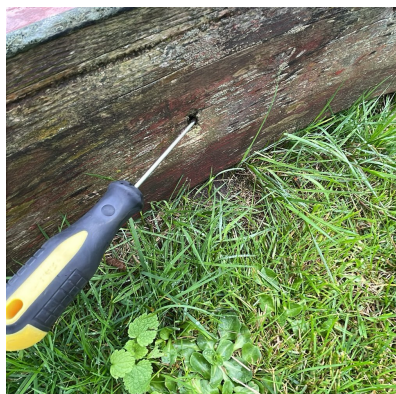
Foto nummer 5

### Vedligeholdelse

3

Der er begyndende råd flere steder.

DS/EN 1176 del 7 pkt. 7.1 Rutinemæssig vedligeholdelse

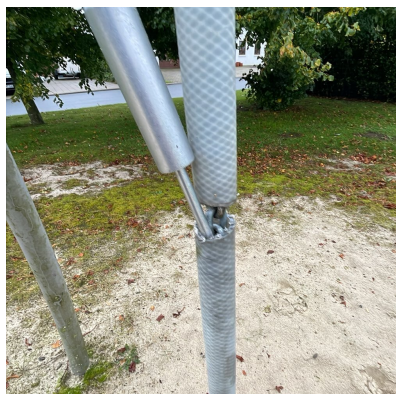
Foto nummer 8

### Fælder

2

Der er registreret fingerklemfælder. Ved højder over 100 cm over et potentielt stødområde, eller hvor brugeren er udsat for en tvungen bevægelse, skal huller og åbninger ikke have en diameter imellem 8-25 mm.

DS/EN 1176 del 1 pkt. 4.2.7.6 Fastklemning af fingre.

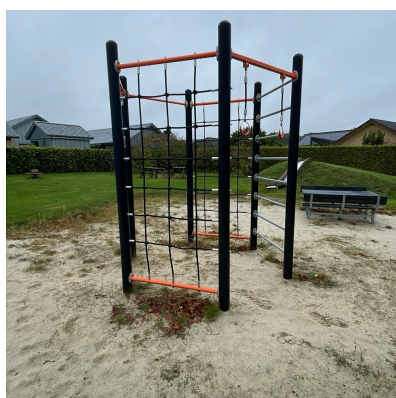
Foto nummer 9

Redskabet er ikke mærket korrekt

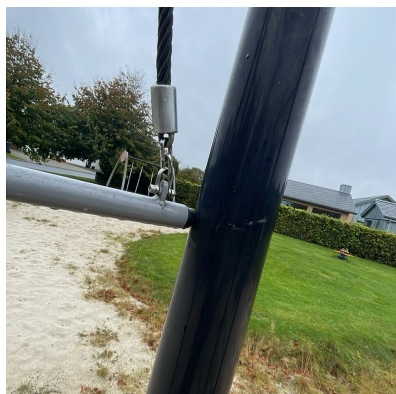
Foto nummer 10

### Fælder

3

Der må ikke være klemfælder imellem redskabets stationære og/eller bevægelige dele.

DS/EN 1176 del 1 pkt. 4.2.6 Bevægelige dele

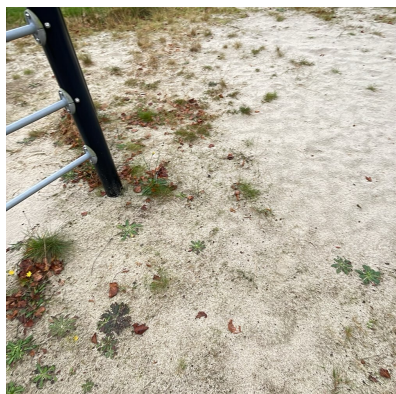
Foto nummer 11

## Faldrum/Stødområder

3

Underlaget er hårdt og vurderes ikke at overholde standardens krav til støddæmpning. Det anbefales at der udføres en droptest, for at fastslå om underlaget skal udskiftes.

DS/EN 1176 del 1 pkt. 4.2.8.5.2 Stødabsorberende legepladsunderlag.
