# OB 14478 - Grundejerforeningen Højene - Mannehøj 122 - Hovedinspektion Version 1

Grundejerforeningen Højene - Mannehøj 122 - Hovedinspektion, 14478 - Vejen Kommune

Hovedinspektion

7. okt. 2025

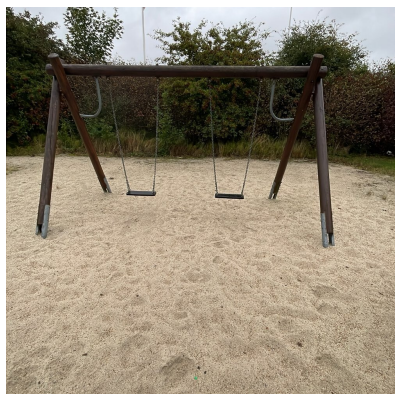
Foto nummer 2

## Redskabsbillede > Gynger

Redskabet er ikke mærket korrekt

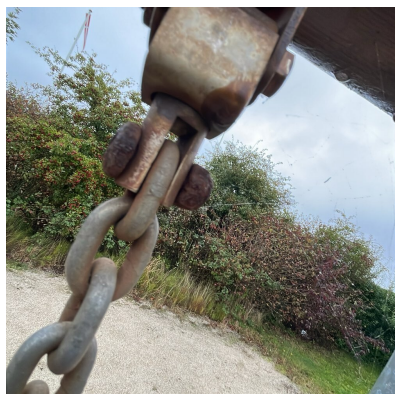
Foto nummer 3

## Specifikke Redskaber > Gynger

4

Sjæklerne er slidte og skal skiftes.

EN 1176 del 7 pkt. 8.2.7 Korrigerende vedligeholdelse

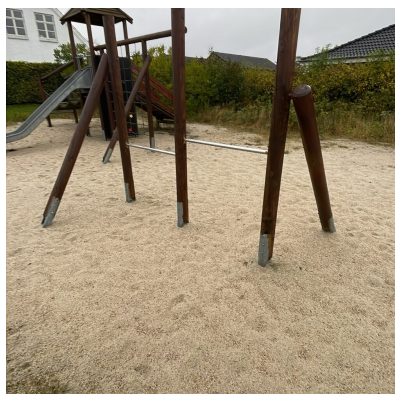
Foto nummer 4

## Redskabsbillede > Del-1 Redskab

5

Redskabet er IKKE mærket korrekt.

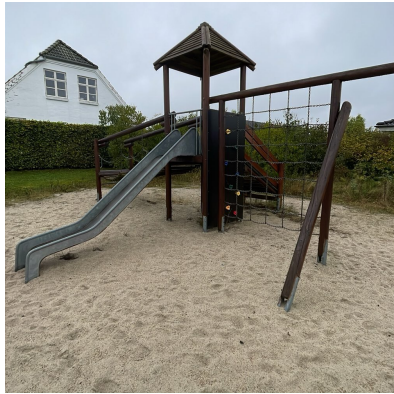
Foto nummer 5

## Redskabsbillede > Rutschebaner

Redskabet er ikke mærket korrekt

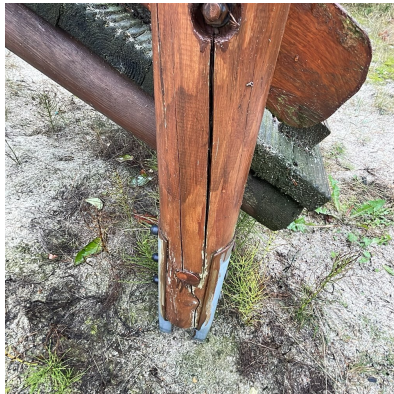
Foto nummer 6

3

Redskabet er flere steder flækket og det kan på sigt svække konstruktionen.

DS/EN 1176 del 7 pkt. 7.2 Korrigerende vedligeholdelse.

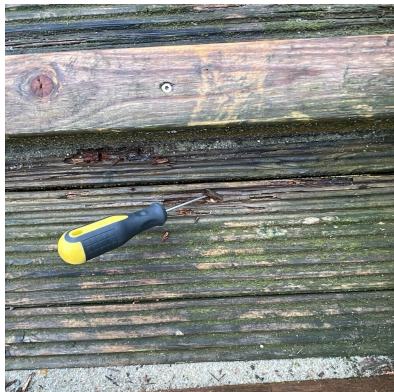
Foto nummer 7

3

Der er begyndende råd flere steder.

DS/EN 1176 del 7 pkt. 7.1 Rutinemæssig vedligeholdelse

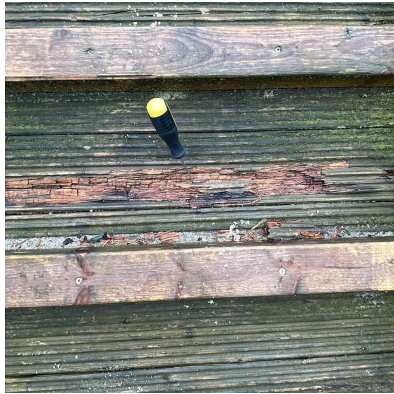
Foto nummer 8

3

Der er fremskredent råd i denne redskabsdel.

DS/EN 1176 del 7 pkt. 7.2 Korrigerende vedligeholdelse.

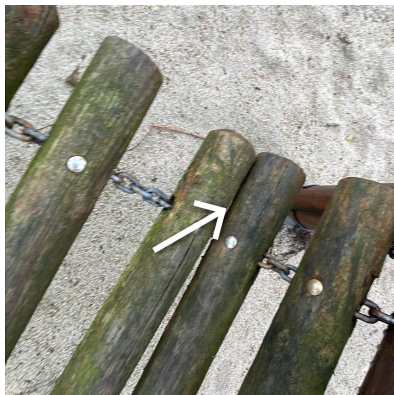
Foto nummer 9

2

Der må ikke være klemfælder imellem redskabets stationære og/eller bevægelige dele.

DS/EN 1176 del 1 pkt. 4.2.6 Bevægelige dele

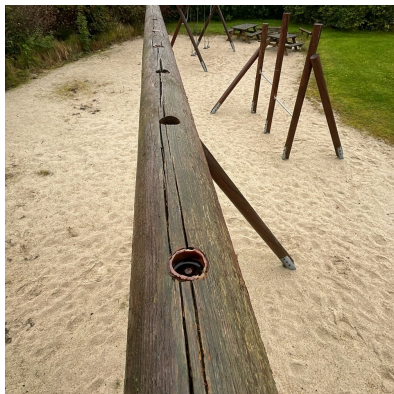
Foto nummer 10

4

Oprindelige dele fra redskabet mangler.

DS/EN 1176 del 7 pkt. 7.2 Korrigerende vedligeholdelse.
