Grundejerforeningen  
Højene - Kongehøj 154B  
Kongehøj 154B  
6600 Vejen

Hovedinspektion

6. nov. 2024

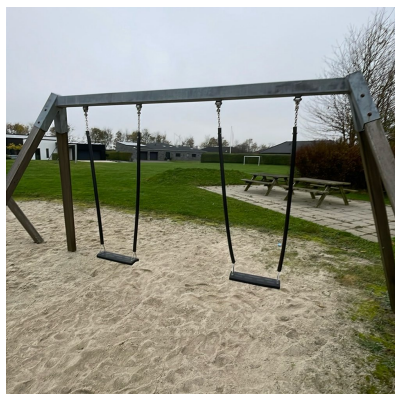
Foto nummer 2

Redskabsbillede > Gynger

5

Der er ikke registreret afvigelser d.d.

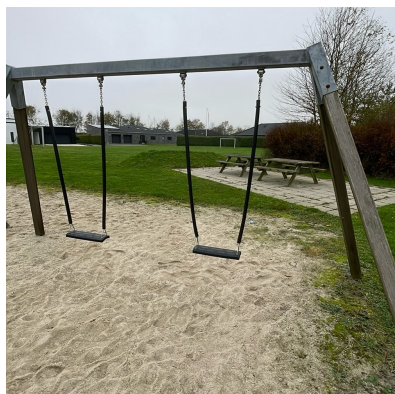
Foto nummer 3

Generelt

Info

Redskabet skal mærkes tydeligt og holdbart, og med mindst følgende oplysninger, der skal være synlige fra jordniveau:

- a) producentens eller den autoriserende repræsentants navn og adresse
- b) redskabets identifikation og fremstillings år og
- c) hvilken standard redskabet er godkendt efter (f.eks. EN 1176-1:2017)

EN 1176 Del 1 pkt. 7.1 Identifikation af redskaber

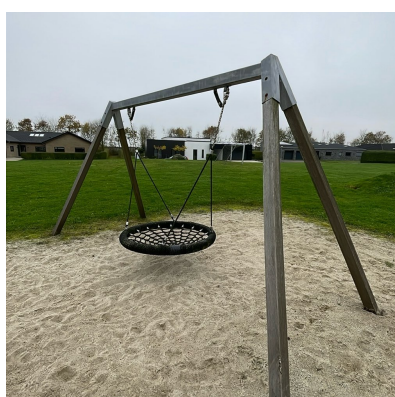
Foto nummer 4

Redskabsbillede > Gynger

5

Der er ikke registreret afvigelser d.d.

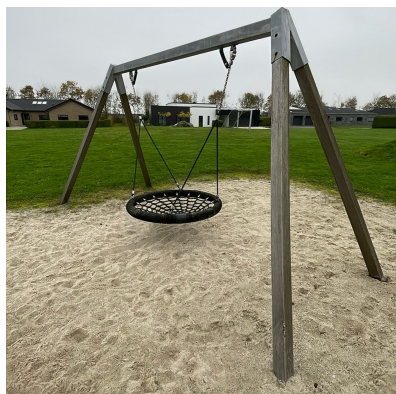
Foto nummer 5

Generelt

Info

Redskabet skal mærkes tydeligt og holdbart, og med mindst følgende oplysninger, der skal være synlige fra jordniveau:

- a) producentens eller den autoriserende repræsentants navn og adresse
- b) redskabets identifikation og fremstillings år og
- c) hvilken standard redskabet er godkendt efter (f.eks. EN 1176-1:2017)

EN 1176 Del 1 pkt. 7.1 Identifikation af redskaber

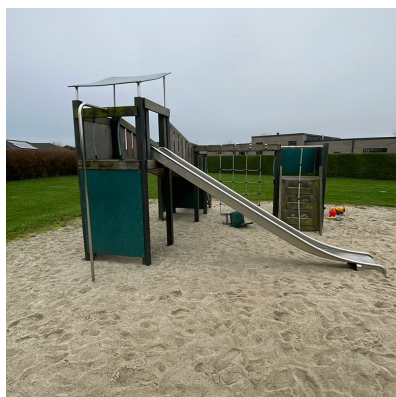
Foto nummer 6

Redskabsbillede > Rutschebaner

Info

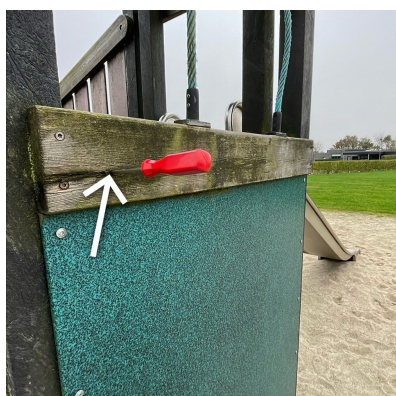
Foto nummer 7

Vedligeholdelse

4

Der er begyndende råd flere steder.

DS/EN 1176 del 7 pkt. 7.1 Rutinemæssig vedligeholdelse

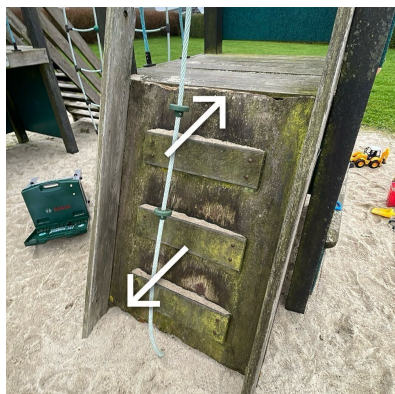
Foto nummer 8

#### Vedligeholdelse

4

Der er begyndende råd flere steder.

DS/EN 1176 del 7 pkt. 7.1 Rutinemæssig vedligeholdelse
