# OB 14478 - Grundejerforeningen Højene - Kongehøj 39 - Hovedinspektion Version 1

Grundejerforeningen Højene - Kongehøj 39 - Hovedinspektion, 14478 - Vejen Kommune

Hovedinspektion

7. okt. 2025

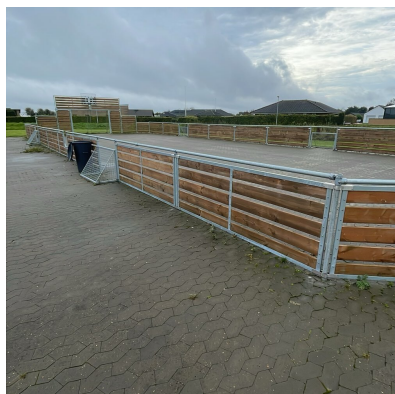
Foto nummer 2

## Redskabsbillede > Multibane

Redskabet er ikke mærket korrekt

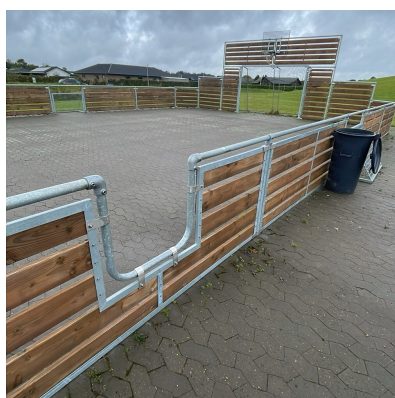
Foto nummer 3

## Specifikke Redskaber > Multibaner

4

Ved baner med bander rundt, skal der være mindst en åbning der er 90 cm bred. Der er her kun målt 55 cm. Og åbning går ikke helt til niveau.

EN15312+A1:2010 Multibaner pkt. 5.5.1.3 Adgangsforhold

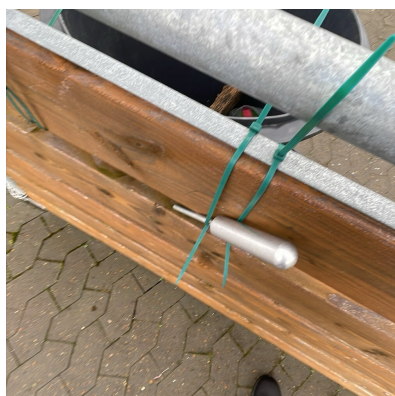
Foto nummer 4

## Specifikke Redskaber > Multibaner

2

Der er registreret fingerklemfælder. Der må ikke være huller eller åbninger med en diameter imellem 8-25 mm i frirummet eller 100 cm over jordoverfladen.

EN15312 pkt. 4.4.2.2 Fastklemning af fingre

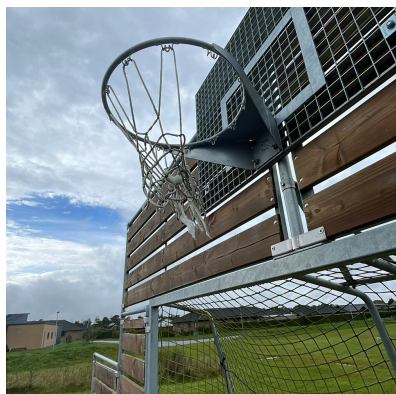
Foto nummer 5

## Vedligeholdelse

4

Denne redskabsdel er defekt.

DS/EN 1176 del 7 pkt. 7.2 Korrigerende vedligeholdelse.

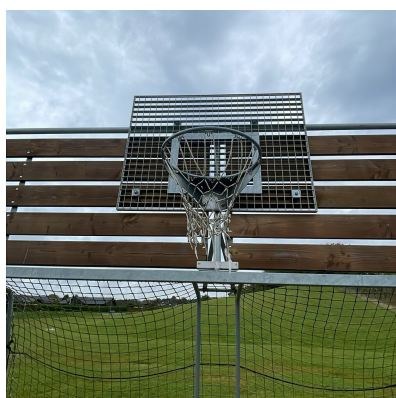
Foto nummer 6

## Specifikke Redskaber > Multibaner

4

Basketringen bør males i en kontrastfarve i forhold til bagpladen.

EN15312 pkt. 5.2.1.4.1 Farver

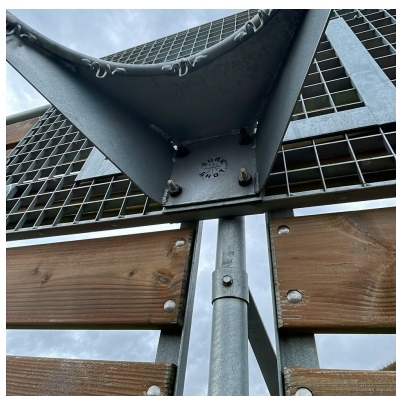
Foto nummer 7

## Finish

3

Der er udstikkende gevind-ender. Der må ikke være skarpe kanter, udstikkende bolte, skruer eller gevind i nogen tilgængelig del af redskabet. Disse skal være passende dækket, afskåret eller afrundet.

DS/EN 1176 del 1 pkt. 4.2.5 Redskabers finish

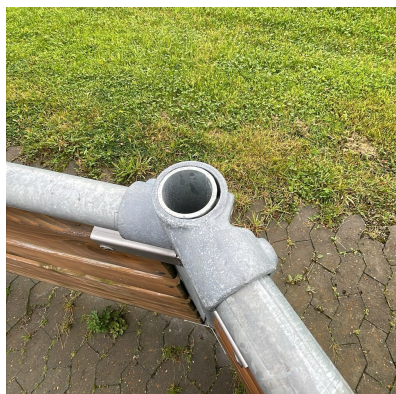
Foto nummer 8

Specifikke Redskaber > Multibaner

3

Rørender skal være lukkede.

EN15312+A1:2021 Multibaner pkt. 4.4.2.2 Fingerklemfælder

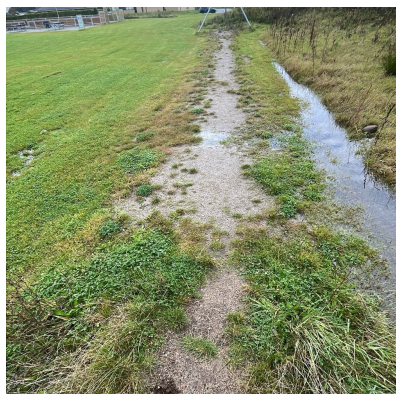
Foto nummer 10

Specifikke Redskaber > Svævebaner

3

Der er ikke etableret et tilstrækkeligt stort stødområde. Banens stødområde (måles fra wirens midte) skal være 200 cm til begge sider, samt 200 cm fremad hvor det indsnævres til 200 cm i bredden.

EN 1176 del 4 pkt. 4.14 Faldrum og stødområde + fig. 4 Stødområde

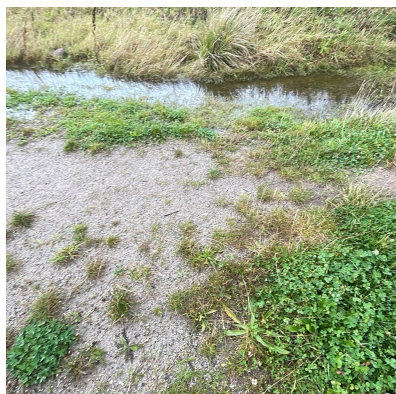
Foto nummer 11

Faldrum/Stødområder

3

Underlaget er hårdt og vurderes ikke at overholde standardens krav til støddæmpning. Det anbefales at der udføres en droptest, for at fastslå om underlaget skal udskiftes. Her er målt faldhøjde over 150 cm. Hvorfor her kræves faldunderlag med stødabsorberende egenskaber.

DS/EN 1176 del 1 pkt. 4.2.8.5.2 Stødabsorberende legepladsunderlag.

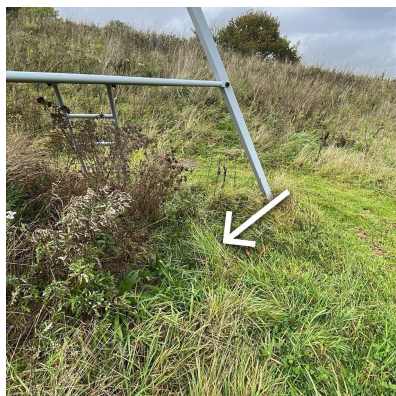
Foto nummer 12

Faldrum/Stødområder

3

Underlaget er ikke etableret korrekt, og vurderes derfor ikke at overholde standardens krav til støddæmpning. Her er målt en faldhøjde fra platform på 140 cm.

DS/EN 1176 del 1 pkt. 4.2.8.5.2 Stødabsorberende legepladsunderlag.
