# OB 14478 - Grundejerforeningen Højene - Kongehøj 174 - Hovedinspektion Version 1

Grundejerforeningen Højene - Kongehøj 174 - Hovedinspektion, 14478 - Vejen Kommune

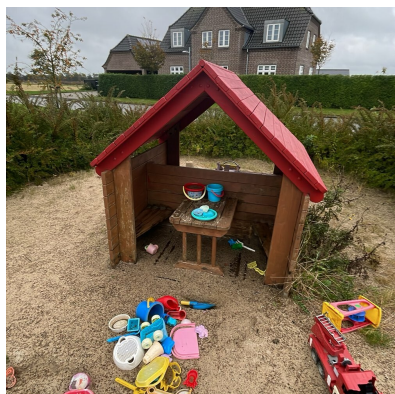
Foto nummer 2

Redskabet er ikke mærket korrekt

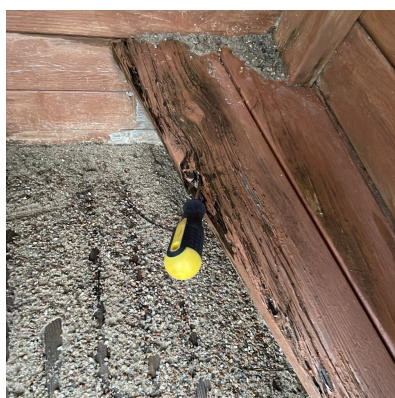
Foto nummer 3

Der er fremskredent råd i denne redskabsdel.

DS/EN 1176 del 7 pkt. 7.2 Korrigerende vedligeholdelse.

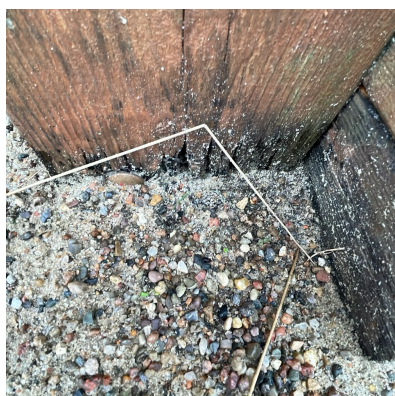
Foto nummer 4

Der er begyndende råd flere steder.

DS/EN 1176 del 7 pkt. 7.1 Rutinemæssig vedligeholdelse

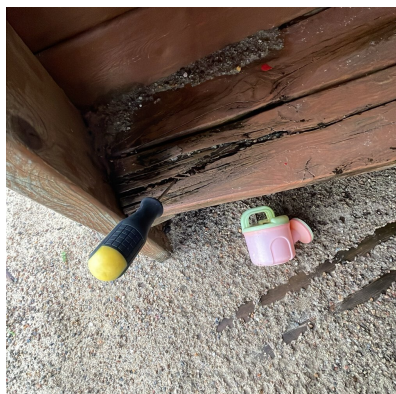
Foto nummer 5

Der er fremskredent råd i denne redskabsdel.

DS/EN 1176 del 7 pkt. 7.2 Korrigerende vedligeholdelse.

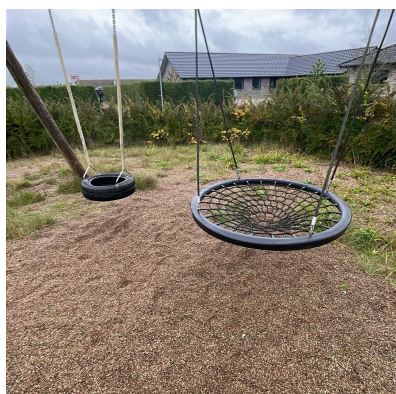
Foto nummer 10

Flerbrugergynger må ikke sidde i samme overligger som andre gynger. Et gyngefag, der indeholder et gruppegynge sæde, må ikke indeholde andre sæder.

EN 1176 del 2 pkt. 4.4.1 Mindste afstand mellem gynge sæder

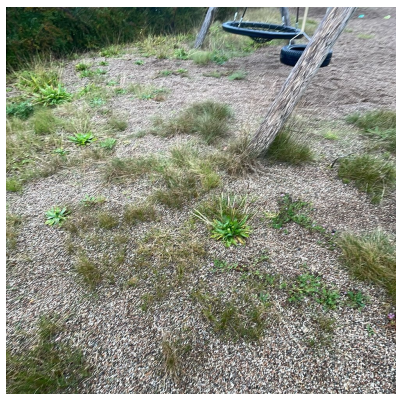
Foto nummer 11

Underlaget er ikke vedligeholdt, og vurderes derfor ikke at overholde standardens krav til støddæmpning.

DS/EN 1176 del 1 pkt. 4.2.8.5.2 Stødabsorberende legepladsunderlag.

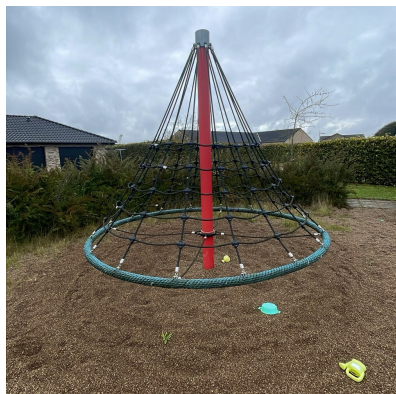
Foto nummer 13

Redskabet er ikke mærket korrekt

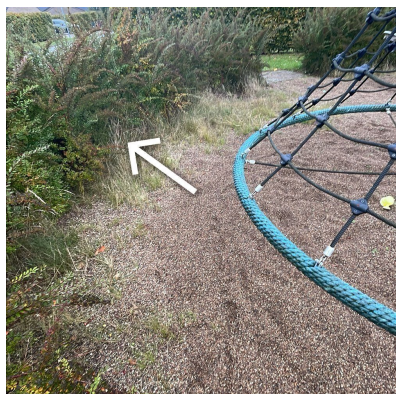
Foto nummer 14

Der er ikke etableret et korrekt faldrum. Faldrummets udstrækning bør være mindst 200 cm, målt fra redskabets yderste hævede del.

DS/EN 1176 del 5 pkt. 4.3 Frirum/faldrum

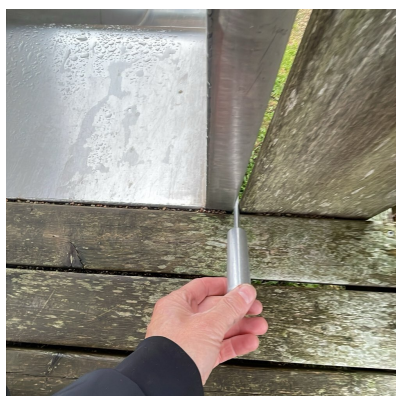
Foto nummer 16

Der er registreret fingerklemfælder. Ved højder over 100 cm over et potentielt stødområde, eller hvor brugeren er udsat for en tvungen bevægelse, skal huller og åbninger ikke have en diameter imellem 8-25 mm.

DS/EN 1176 del 1 pkt. 4.2.7.6 Fastklemning af fingre.

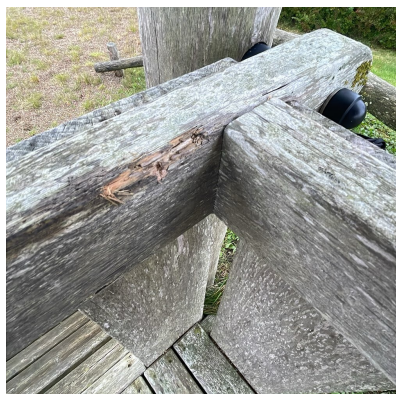
Foto nummer 17

Der er begyndende råd flere steder.

DS/EN 1176 del 7 pkt. 7.1 Rutinemæssig vedligeholdelse
