Grundejerforeningen Højene - Hovedinspektion, 10227 - Vejen Kommune

**Inspektionsdato:**  
18. okt. 2023

**Skema:**  
Hovedinspektion

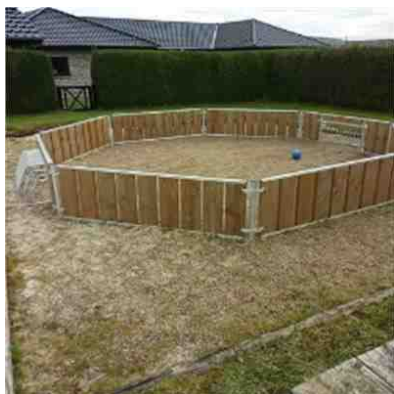
Foto nummer 2

### Del 1 Redskab > Redskabsbillede

5

Der er ikke registreret afvigelser d.d.

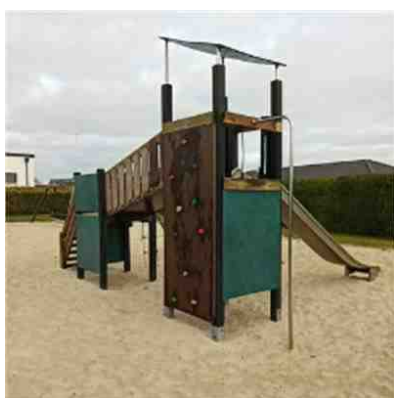
Foto nummer 3

### Rutschebane > Redskabsbillede

5

Der er ikke registreret afvigelser d.d.

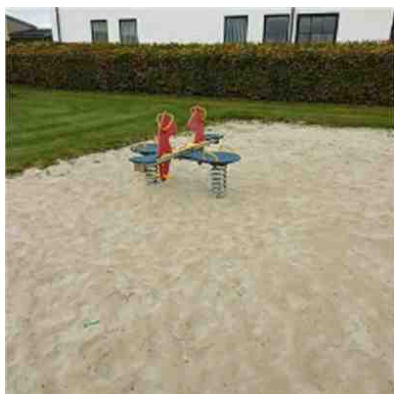
Foto nummer 4

### Vipper > Redskabsbillede

5

Der er ikke registreret afvigelser d.d.

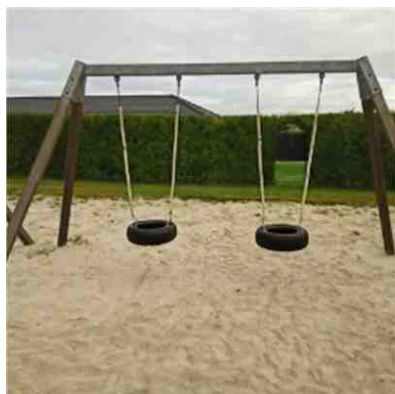
Foto nummer 5

Gynger > Redskabsbillede

5

Der er ikke registreret afvigelser d.d.

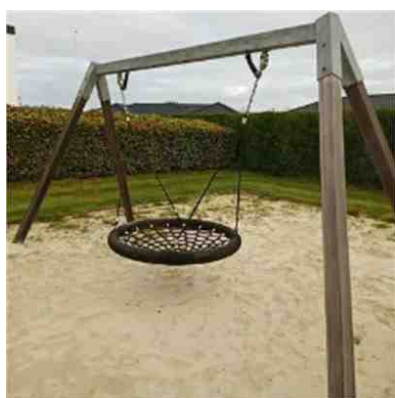
Foto nummer 6

Gynger > Redskabsbillede

5

Der er ikke registreret afvigelser d.d.
