Inspektion gennemført

Grundejerforeningen
Højene - Mannehøj 122
Mannehøj 122
6600 Vejen

Hovedinspektion

6. nov. 2024

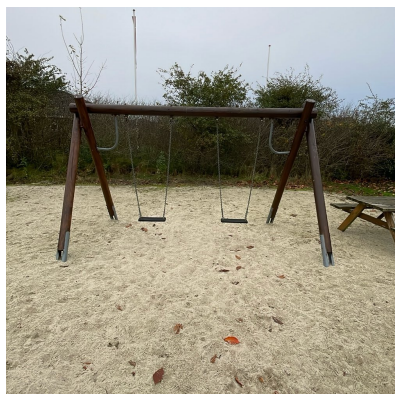
Foto nummer 2

Der er ikke registreret afvigelser d.d.

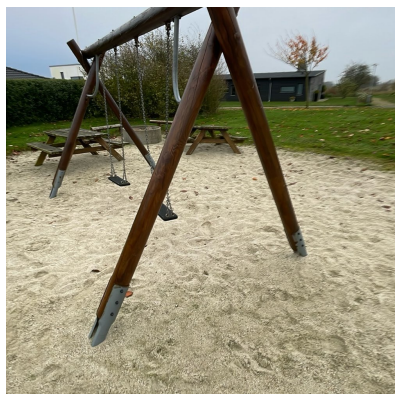
Foto nummer 3

Redskabet skal mærkes tydeligt og holdbart, og med mindst følgende oplysninger, der skal være synlige fra jordniveau:

- a) producentens eller den autoriserende repræsentants navn og adresse
- b) redskabets identifikation og fremstillings år og
- c) hvilken standard redskabet er godkendt efter (f.eks. EN 1176-1:2017)

EN 1176 Del 1 pkt. 7.1 Identifikation af redskaber

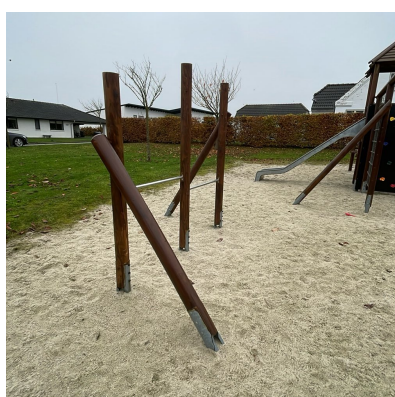
Foto nummer 4

Der er ikke registreret afvigelser d.d.

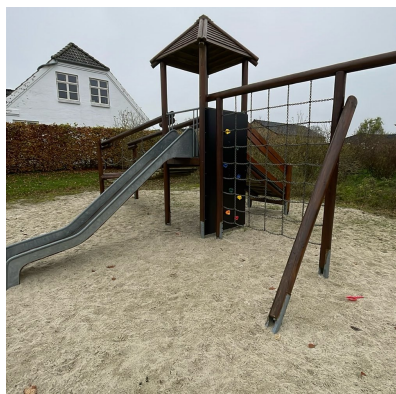
Foto nummer 5

Der er ikke registreret afvigelser d.d.
