Grundejerforeningen
Højene- Kongehøj 180B
Kongehøj 180B
6600 Vejen

Vejen Kommune
Rådhuspassagen 3
6600 Vejen

Hovedinspektion

6. nov. 2024

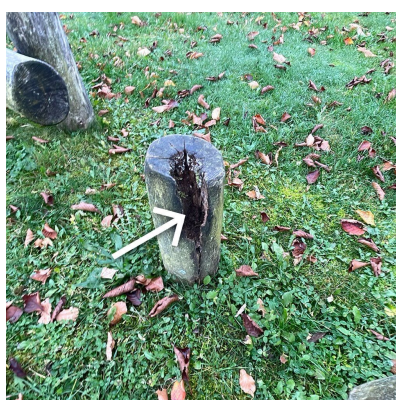
Foto nummer 3

Vedligeholdelse

4

Der er fremskredent råd i denne redskabsdel.

DS/EN 1176 del 7 pkt. 7.2 Korrigerende vedligeholdelse.

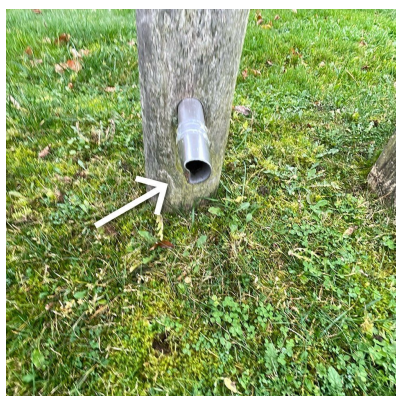
Foto nummer 4

Vedligeholdelse

4

Oprindelige dele fra redskabet mangler.

DS/EN 1176 del 7 pkt. 7.2 Korrigerende vedligeholdelse.
