# OB 14478 - Grundejerforeningen Højene - Mannehøj 206 - Hovedinspektion Version 1

Grundejerforeningen Højene - Mannehøj 206 - Hovedinspektion, 14478 - Vejen Kommune

Hovedinspektion

7. okt. 2025

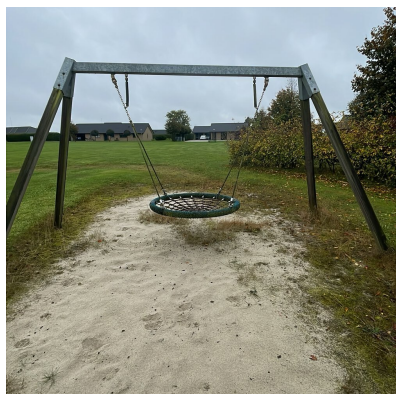
Foto nummer 2

## Redskabsbillede > Gynger

5

Redskabet er IKKE mærket korrekt.

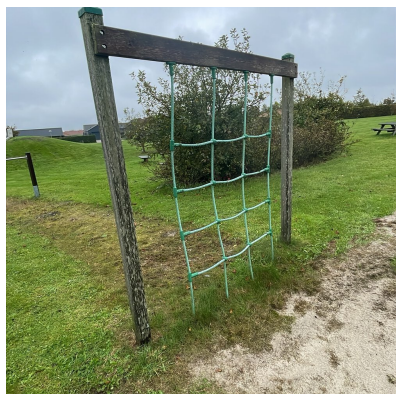
Foto nummer 3

## Redskabsbillede > Del-1 Redskab

Redskabet er ikke mærket korrekt

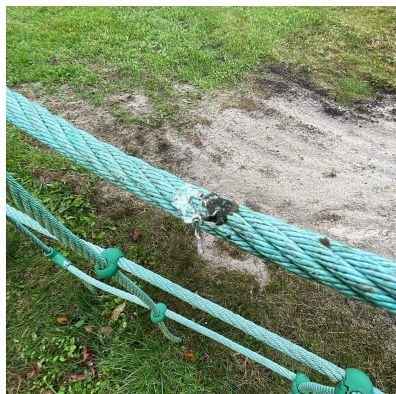
Foto nummer 4

## Farlige Stoffer

3

Området er fyldt med dyreekskrementer. Disse bør fjernes snarest.

DS/EN 1176 del 1 pkt. 4.1.6 Farlige stoffer

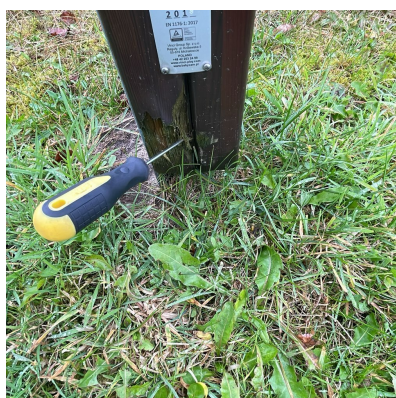
Foto nummer 6

Vedligeholdelse

3

Der er begyndende råd i denne stolpe

DS/EN 1176 del 7 pkt. 7.1 Rutinemæssig vedligeholdelse

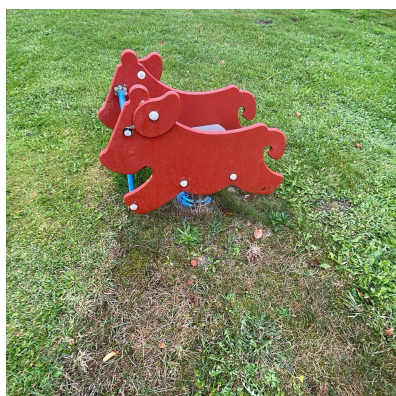
Foto nummer 7

Vipper

5

Der er ikke registreret afvigelser d.d.

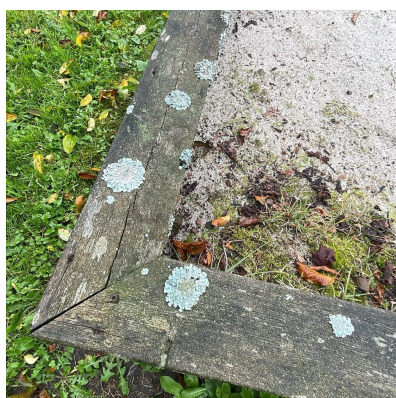
Foto nummer 9

Vedligeholdelse

4

Redskabet er begroet med alger, som kan lede til råd og yderligere forfald. Rengøring vil gøre redskabet mere indbydende til leg.

DS/EN 1176 del 7 pkt. 7.1 Rutinemæssig vedligeholdelse.

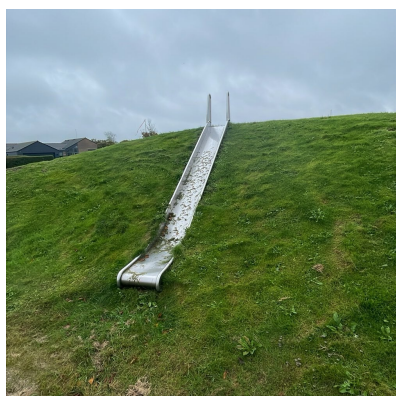
Foto nummer 10

Rutschebaner

Redskabet er ikke mærket korrekt

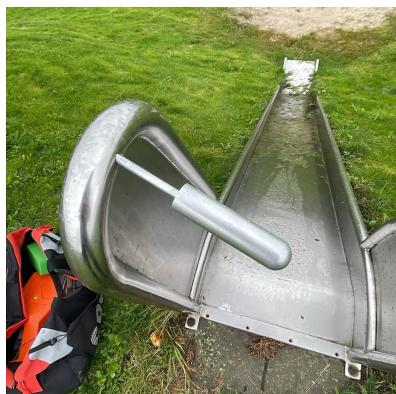
Foto nummer 11

## Fælder

2

Der er registreret fingerklemfælder. Ved højder over 100 cm over et potentielt stødområde, eller hvor brugeren er udsat for en tvungen bevægelse, skal huller og åbninger ikke have en diameter imellem 8-25 mm.

DS/EN 1176 del 1 pkt. 4.2.7.6 Fastklemning af fingre.

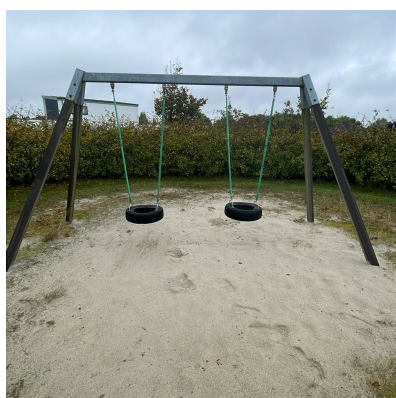
Foto nummer 12

## Redskabsbillede > Gynger

Redskabet er ikke mærket korrekt

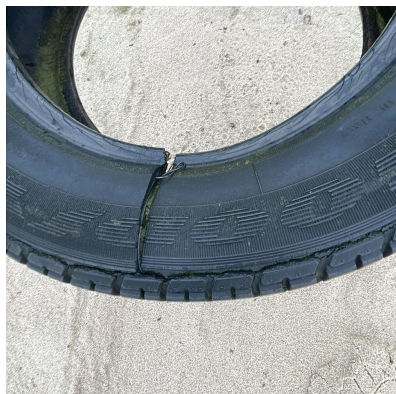
Foto nummer 13

## Vedligeholdelse

3

Denne redskabsdel er defekt.

DS/EN 1176 del 7 pkt. 7.2 Korrigerende vedligeholdelse.

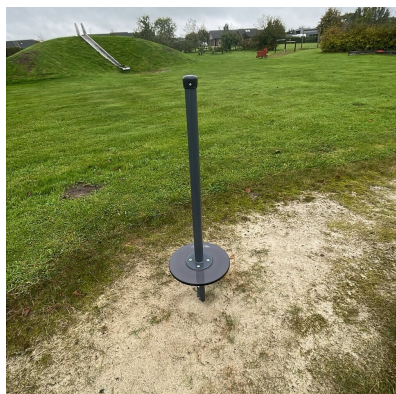
Foto nummer 14

## Redskabsbillede > Karruseller

5

Der er ikke registreret afvigelser d.d.

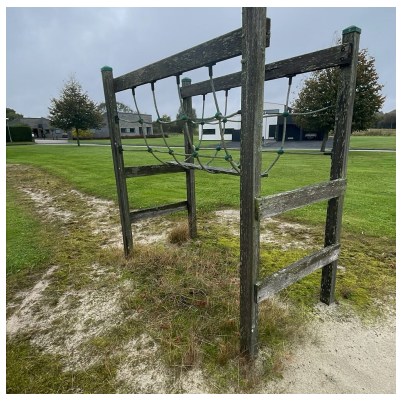
Foto nummer 15

## Redskabsbillede > Del-1 Redskab

Redskabet er ikke mærket korrekt

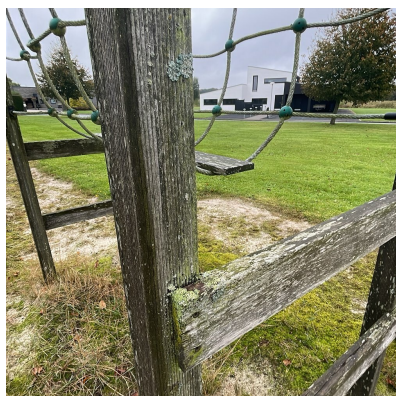
Foto nummer 16

## Vedligeholdelse

4

Redskabet er begroet med alger, som kan lede til råd og yderligere forfald.  
Rengøring vil gøre redskabet mere indbydende til leg.

DS/EN 1176 del 7 pkt. 7.1 Rutinemæssig vedligeholdelse.

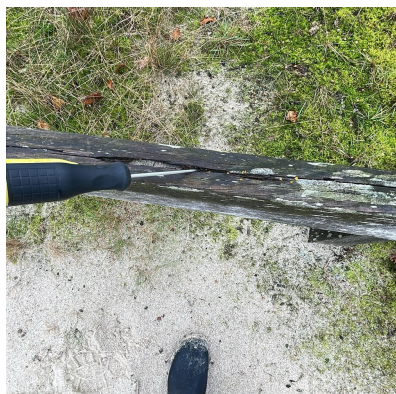
Foto nummer 17

## Vedligeholdelse

3

Der er begyndende råd flere steder.

DS/EN 1176 del 7 pkt. 7.1 Rutinemæssig vedligeholdelse

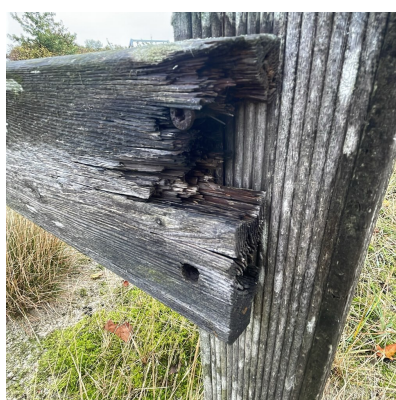
Foto nummer 18

## Vedligeholdelse

3

Der er fremskredent råd i denne redskabsdel.

DS/EN 1176 del 7 pkt. 7.2 Korrigerende vedligeholdelse.

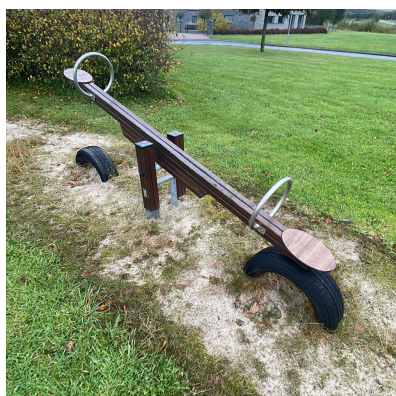
Foto nummer 19

## Redskabsbillede > Vipper

5

Der er ikke registreret afvigelser d.d.

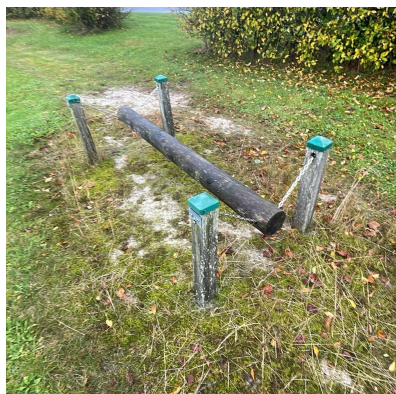
Foto nummer 20

Del-1 Redskab

5

Redskabet er IKKE mærket korrekt.
