OB 12278 - Grundejerforeningen Højene - Mannehøj 2 - Hovedinspektion Version 1

Grundejerforeningen Højene - Mannehøj 2 - Hovedinspektion, 12278 - Vejen Kommune

Hovedinspektion

6. nov. 2024

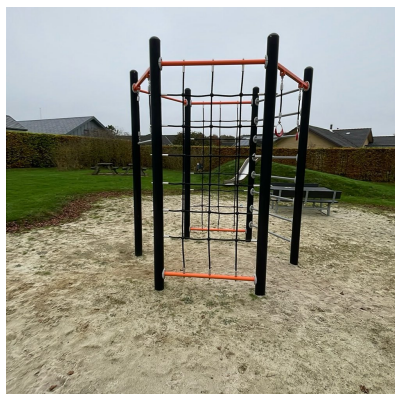
Foto nummer 2

Redskabsbillede > Del-1 Redskab

5

Der er ikke registreret afvigelser d.d.

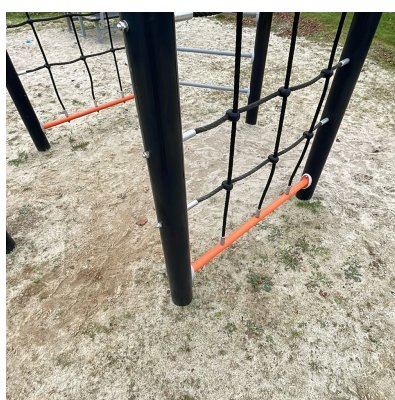
Foto nummer 3

Generelt

Info

Redskabet skal mærkes tydeligt og holdbart, og med mindst følgende oplysninger, der skal være synlige fra jordniveau:

a) producentens eller den autoriserende repræsentants navn og adresse

b) redskabets identifikation og fremstillings år og

c) hvilken standard redskabet er godkendt efter (f.eks. EN 1176-1:2017)

EN 1176 Del 1 pkt. 7.1 Identifikation af redskaber

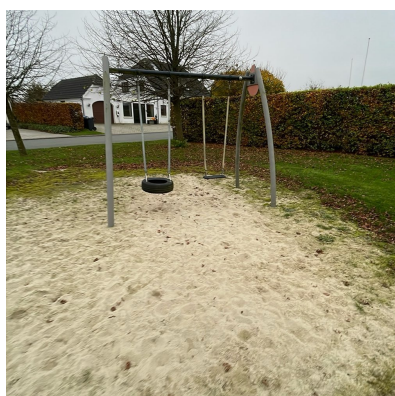
Foto nummer 4

Redskabsbillede > Gynger

5

Der er ikke registreret afvigelser d.d.

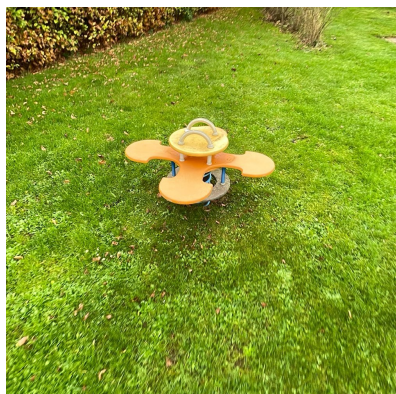
Foto nummer 5

Redskabsbillede > Vipper

5

Der er ikke registreret afvigelser d.d.

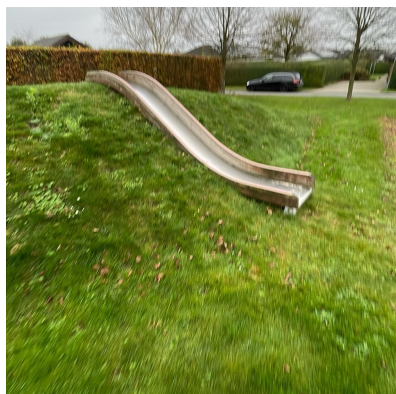
Foto nummer 6

Redskabsbillede > Rutschebaner

5

Der er ikke registreret afvigelser d.d.
