# OB 14478 - Grundejerforeningen Højene - Mannehøj 162B - Hovedinspektion Version 1

Grundejerforeningen Højene - Mannehøj 162B - Hovedinspektion, 14478 - Vejen Kommune

**Skema:**  
Hovedinspektion

**Inspektionsdato:**  
7. okt. 2025

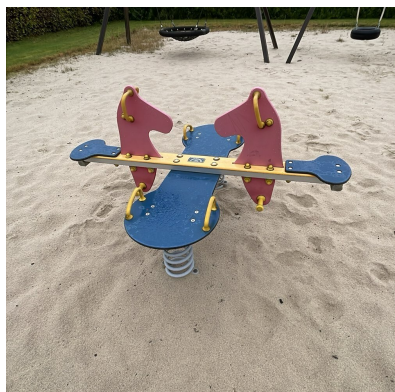
Foto nummer 2

Redskabsbillede > Vipper

Der er ikke registreret afvigelser d.d.

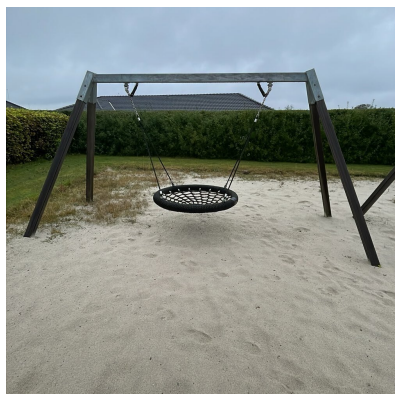
Foto nummer 3

Redskabsbillede > Gynger

Redskabet er IKKE mærket korrekt.

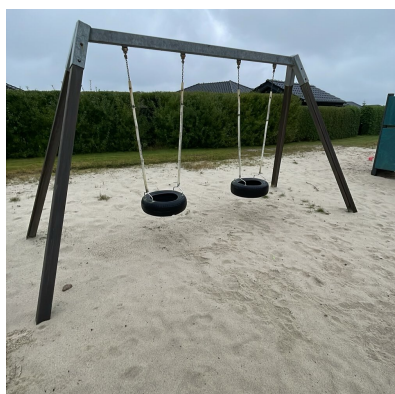
Foto nummer 4

Redskabsbillede > Gynger

Redskabet er ikke mærket korrekt

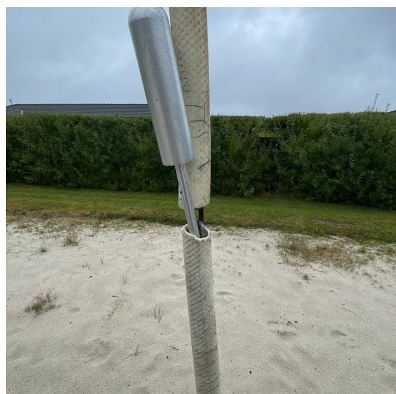
Foto nummer 5

### Fælder

2

Der er registreret fingerklemfælder. Ved højder over 100 cm over et potentielt stødområde, eller hvor brugeren er udsat for en tvungen bevægelse, skal huller og åbninger ikke have en diameter imellem 8-25 mm.

DS/EN 1176 del 1 pkt. 4.2.7.6 Fastklemning af fingre.

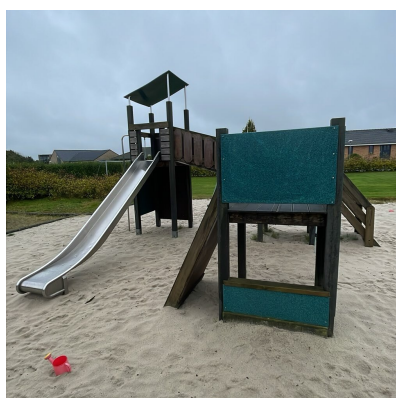
Foto nummer 6

### Rutschebaner

Redskabet er ikke mærket korrekt

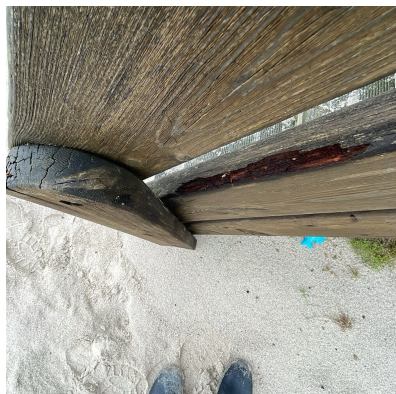
Foto nummer 7

### Vedligeholdelse

3

Der er begyndende råd flere steder.

DS/EN 1176 del 7 pkt. 7.1 Rutinemæssig vedligeholdelse

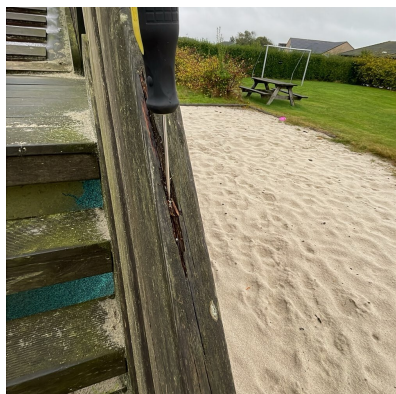
Foto nummer 8

Vedligeholdelse

3

Der er fremskredent råd i denne redskabsdel.

DS/EN 1176 del 7 pkt. 7.2 Korrigerende vedligeholdelse.

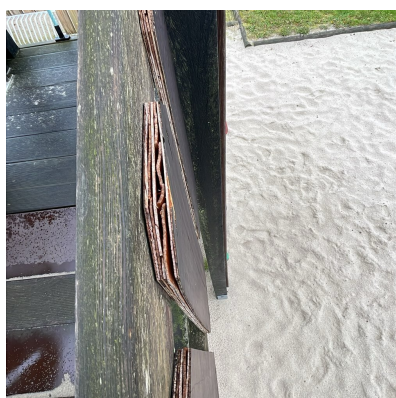
Foto nummer 9

Vedligeholdelse

3

Der er begyndende råd flere steder.

DS/EN 1176 del 7 pkt. 7.1 Rutinemæssig vedligeholdelse

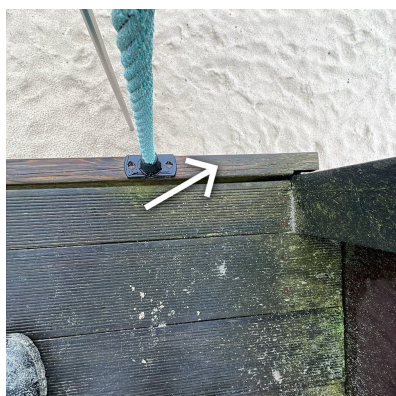
Foto nummer 10

Vedligeholdelse

3

Denne redskabsdel er løs og skal fastmonteres.

DS/EN 1176 del 7 pkt. 7.2 Korrigerende vedligeholdelse.

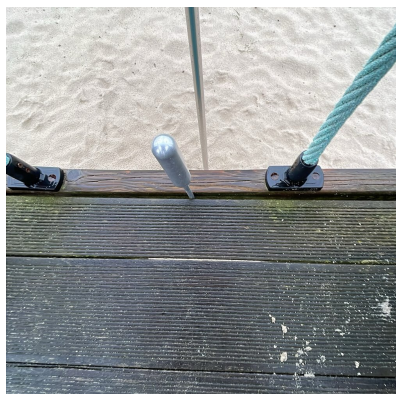
Foto nummer 11

Fælder

2

Der er registreret fingerklemfælder. Ved højder over 100 cm over et potentielt stødområde, eller hvor brugeren er udsat for en tvungen bevægelse, skal huller og åbninger ikke have en diameter imellem 8-25 mm.

DS/EN 1176 del 1 pkt. 4.2.7.6 Fastklemning af fingre.

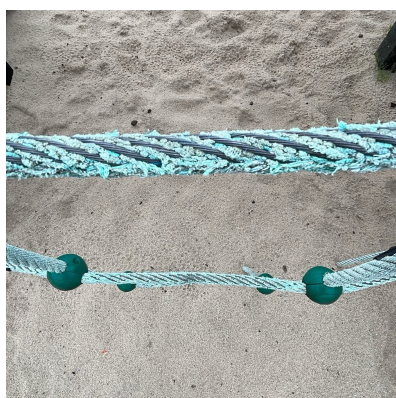
Foto nummer 12

Vedligeholdelse

3

Wire som anvendes til klatring, bør være dækket af tekstiler. Disse wirer er slidte.

DS/EN 1176 del 1 pkt. 4.2.12.4 Beklædte ståltove

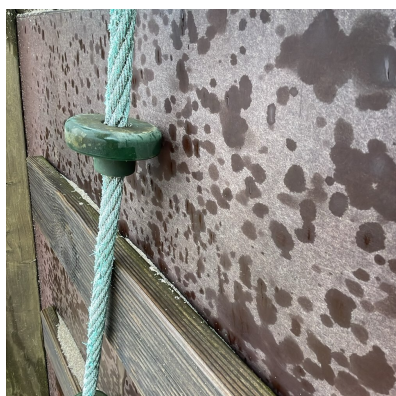
Foto nummer 13

Fælder

3

Der må ikke være klemfælder imellem redskabets stationære og/eller bevægelige dele.

DS/EN 1176 del 1 pkt. 4.2.6 Bevægelige dele

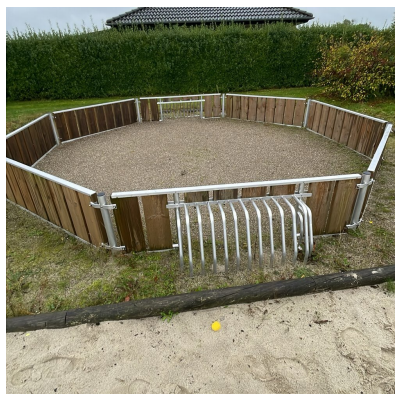
Foto nummer 14

Del-1 Redskab

Redskabet er IKKE mærket korrekt.
