Legepladseftersynet

Hovedinspektion af legepladsredskaber gennemført hos:

Vejen Kommune

Grf. Højene

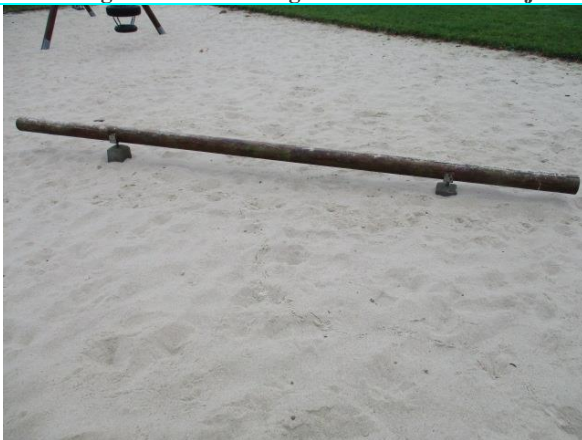
Redskab: Balancebom
Producent: ?
Er der afvigelser i forhold til gældende standard: Ja

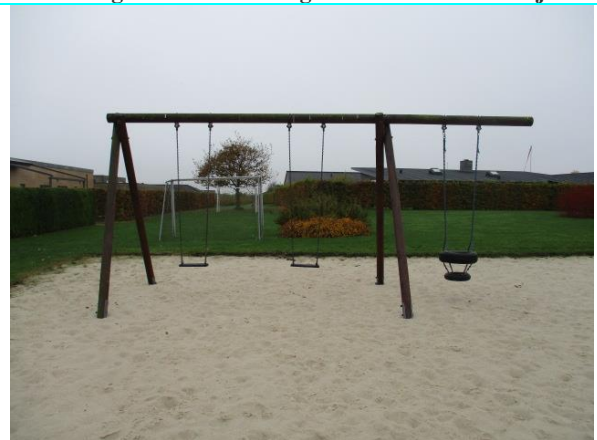
Redskab: Gynger
Producent: ?
Er der afvigelser i forhold til gældende standard: Ja

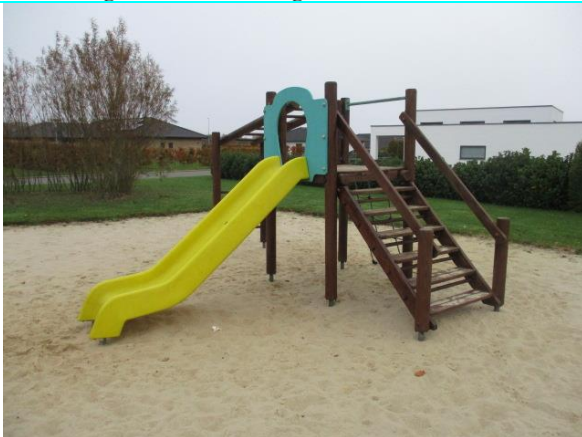
Redskab: Kombiredskab
Producent: Europlay
Er der afvigelser i forhold til gældende standard: Ja

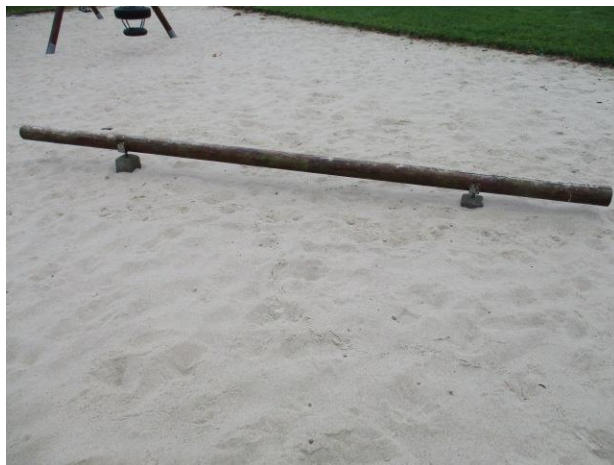
Foto 2

Følgende standarder er benyttet ved inspektionen af dette redskab.

DS/EN 1176 del 1. Generelt
DS/EN 1176 del 7. Vedligehold

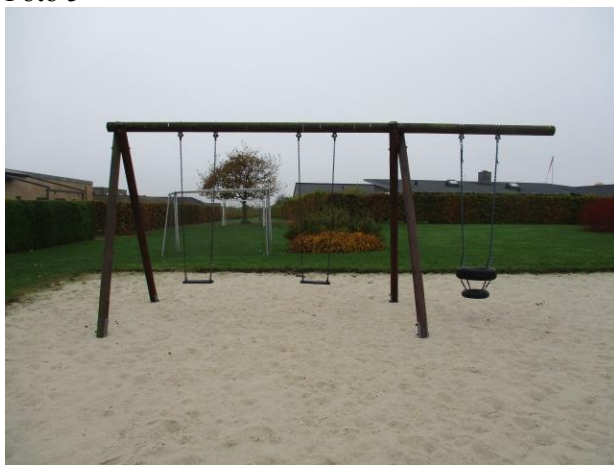
Foto 5

Følgende standarder er benyttet ved inspektionen af dette redskab.

DS/EN 1176 del 1. Generelt
DS/EN 1176 del 2. Gynger
DS/EN 1176 del 7. Vedligehold

Redskabet udviser tegn på begyndende rust, som bør fjernes da det kan lede til yderligere forfald.

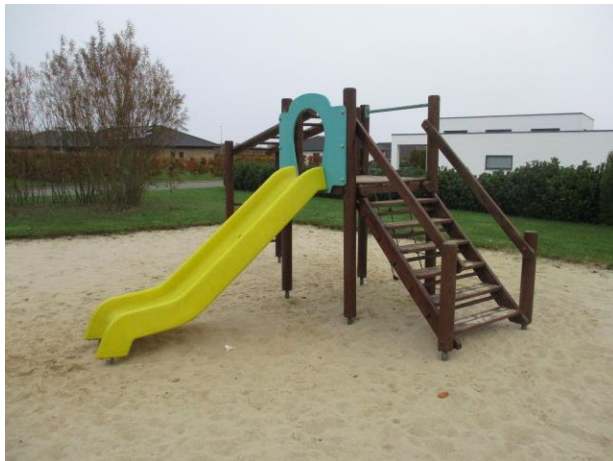
Foto 12

Følgende standarder er benyttet ved inspektionen af dette redskab.

DS/EN 1176 del 1. Generelt
DS/EN 1176 del 3. Rutschebaner
DS/EN 1176 del 7. Vedligehold

DS/EN 1176 del 1 pkt. 4.2.9.2 trapper.

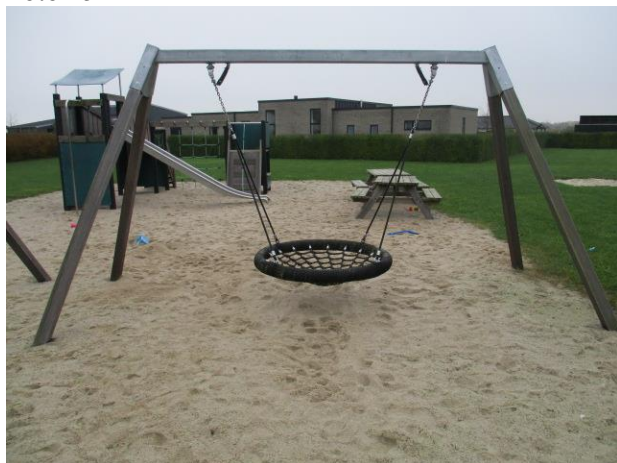
Foto 15

Følgende standarder er benyttet ved inspektionen af dette redskab.

DS/EN 1176 del 1. Generelt
 DS/EN 1176 del 2. Gynger
 DS/EN 1176 del 7. Vedligehold

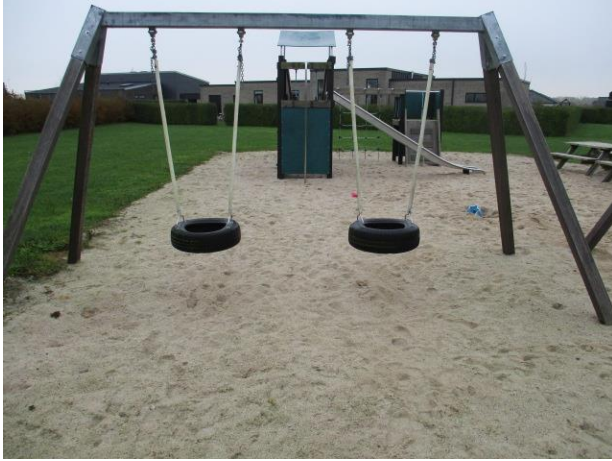
Foto 19

Følgende standarder er benyttet ved inspektionen af dette redskab.

DS/EN 1176 del 1. Generelt
DS/EN 1176 del 2. Gynger
DS/EN 1176 del 7. Vedligehold

DS/EN 1176 del 1 pkt. 4.2.13 Kæder

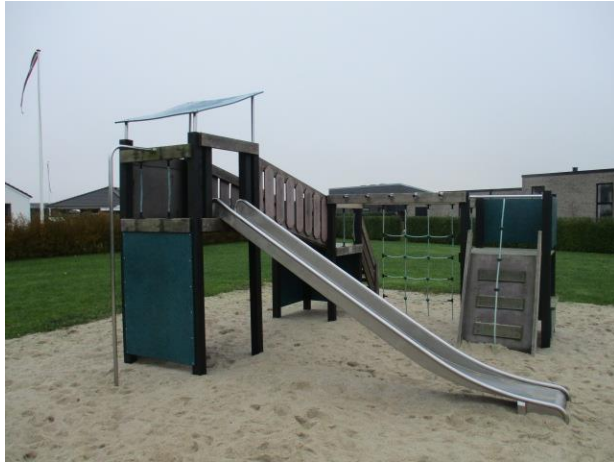
Foto 22

Følgende standarder er benyttet ved inspektionen af dette redskab.

DS/EN 1176 del 1. Generelt
DS/EN 1176 del 3. Rutschebaner
DS/EN 1176 del 7. Vedligehold

Der er begyndende råd flere steder.
Observer skadens fremskriden.

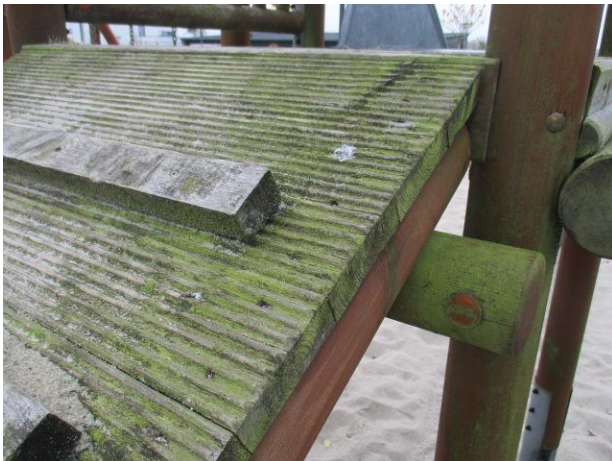
Foto 42

Redskabet er begroet med alge, som bør fjernes da det kan lede til råd og yderligere forfald. Rengøring vil også gøre redskabet mere indbydende til leg.

DS/EN 1176 del 7 pkt. 8.2.6 Rutinemæssig vedligeholdelse.

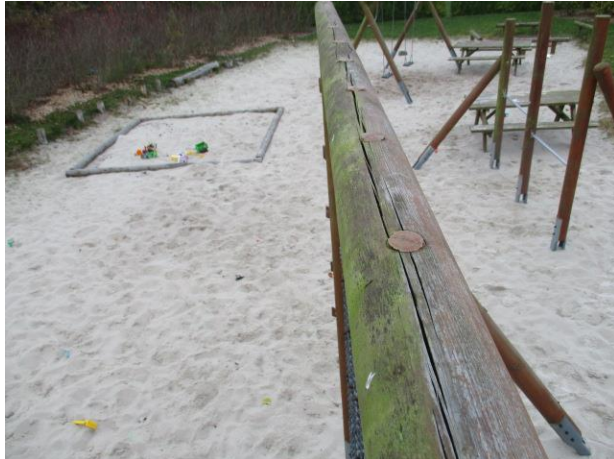
Foto 45

Redskabet er flere steder flækket og bør observeres da det på sigt kan svække konstruktionen.

DS/EN 1176 del 7 pkt. 8.2.7 Korrigerende vedligeholdelse.

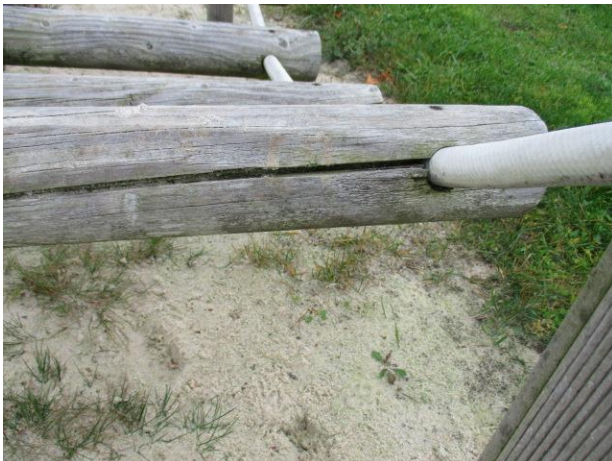
Foto 69

Redskabet er flere steder flækket og bør observeres da det på sigt kan svække konstruktionen.

DS/EN 1176 del 7 pkt. 8.2.7 Korrigerende vedligeholdelse.

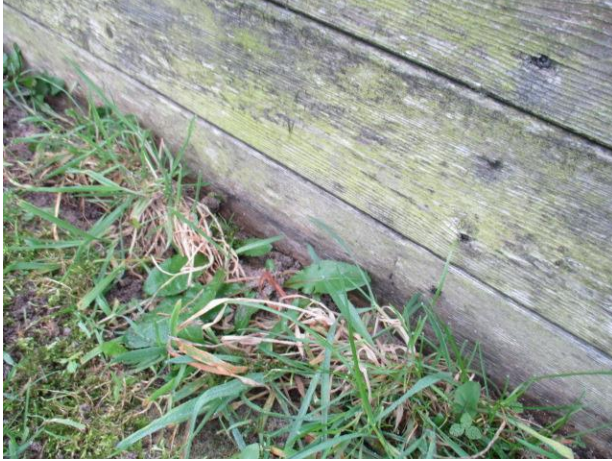
Foto 73

Redskabet er begroet med alge, som bør fjernes da det kan lede til råd og yderligere forfald. Rengøring vil også gøre redskabet mere indbydende til leg.

DS/EN 1176 del 7 pkt. 8.2.6 Rutinemæssig vedligeholdelse.

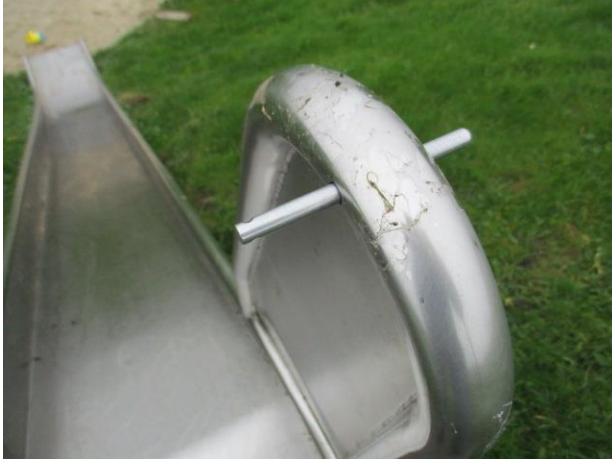
Foto 76

Der er registreret fingerklemfælder.
Ved højder over 100 cm eller hvor brugeren er udsat for en tvungen bevægelse skal åbninger og konstruktionshuller ikke have en diameter mellem 8-25 mm.

DS/EN 1176 del 1 pkt. 4.2.7.6 Fastklemning af fingre + Anneks D pkt. 4 Fastklemning af fingre
