Legepladseftersynet

Hovedinspektion af legepladsredskaber gennemført hos:

Vejen Kommune

Grf. Højene

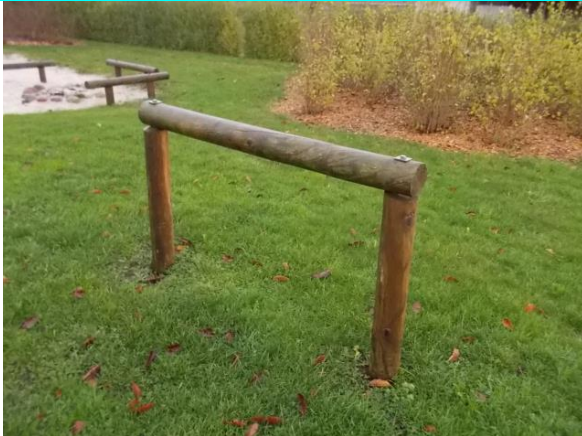
Redskab: Bom
Producent: ?
Er der afvigelser i forhold til gældende standard: **Ja**

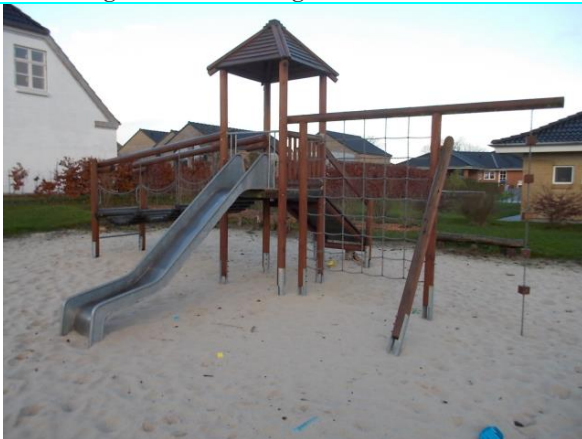
Redskab: Kombiredskab
Producent: Proleg
Er der afvigelser i forhold til gældende standard: **Ja**

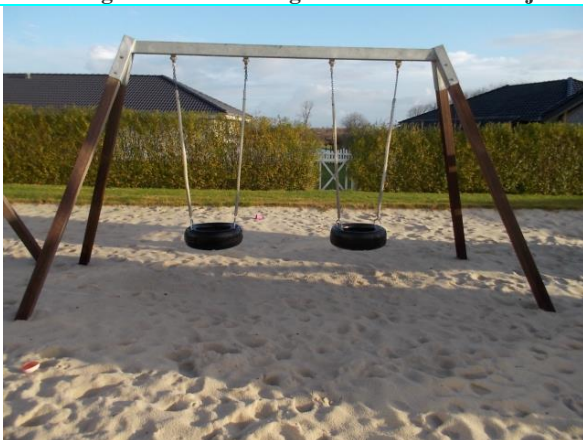
Redskab: Gynger
Producent: ?
Er der afvigelser i forhold til gældende standard: Ja
