# OB 14478 - Grundejerforeningen Højene - Mannehøj 206 - Hovedinspektion Version 1

Grundejerforeningen Højene - Mannehøj 206 - Hovedinspektion, 14478 - Vejen Kommune

Hovedinspektion

7. okt. 2025

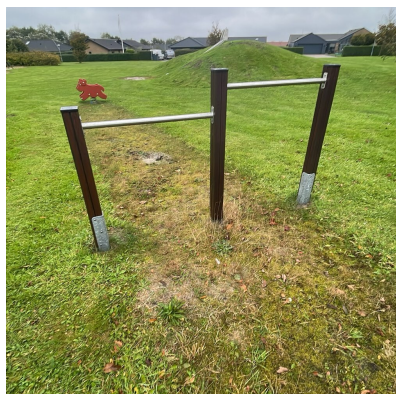
Foto nummer 4

## Farlige Stoffer

3

Området er fyldt med dyreekskrementer. Disse bør fjernes snarest.

DS/EN 1176 del 1 pkt. 4.1.6 Farlige stoffer
