Inspektion af legeplads og -redskaber

Inspektionsdato:	Oktober november 2012
Inspektionsadresse:	Mannehøj 8
Kontaktperson:	
Telefon:	
Evt. Mailadresse:

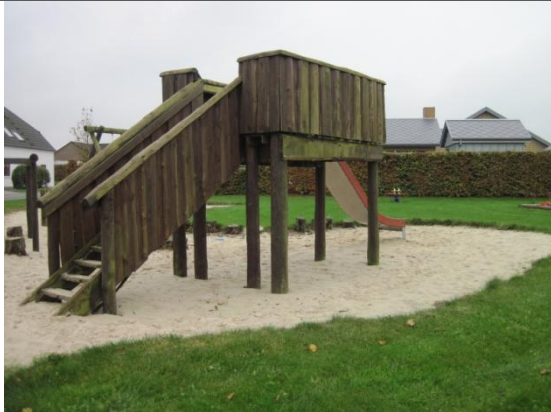
Redskab: Klatreborg
 Årgang: ?
 Producent: ?
 Er redskabet mærket: nej
 Er der registreret fejl/mangler: ja

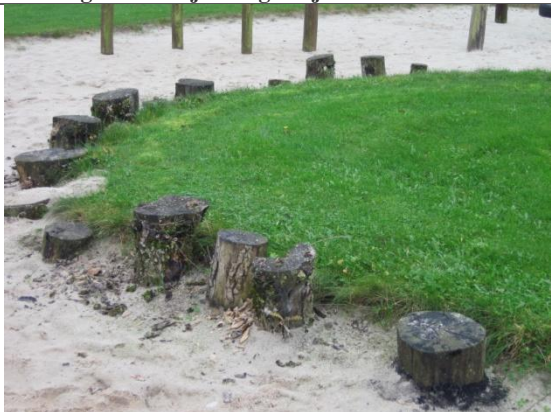
Redskab: Balancestubbe
 Årgang: ?
 Producent: ?
 Er redskabet mærket: nej
 Er der registreret fejl/mangler: ja

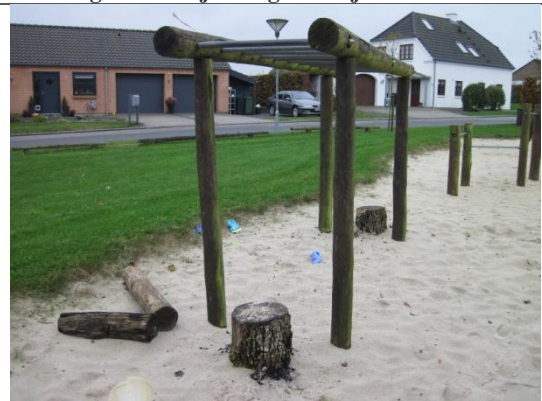
Redskab: Armgang
 Årgang: ?
 Producent: ?
 Er redskabet mærket: nej
 Er der registreret fejl/mangler: ja

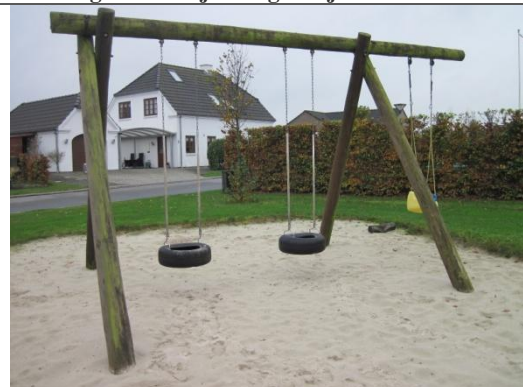
Redskab: Gyngesæde
 Årgang: ?
 Producent: ?
 Er redskabet mærket: nej
 Er der registreret fejl/mangler: ja

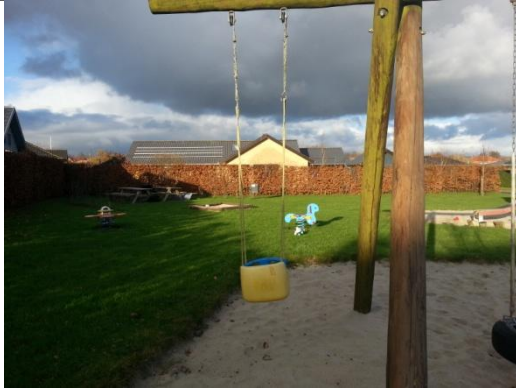
Redskab: Babygynge
 Årgang: ?
 Producent: ?
 Er redskabet mærket: nej
 Er der registreret fejl/mangler: ja

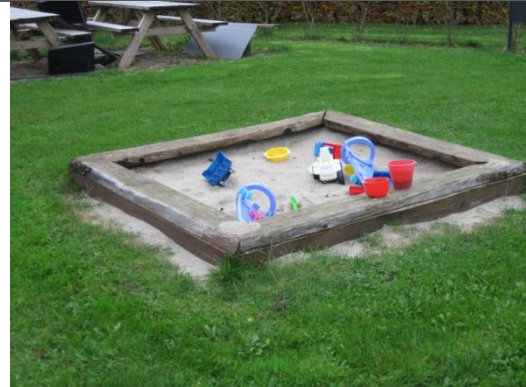
Redskab: sandkasse
 Årgang: ?
 Producent: ?
 Er redskabet mærket: nej
 Er der registreret fejl/mangler: ja

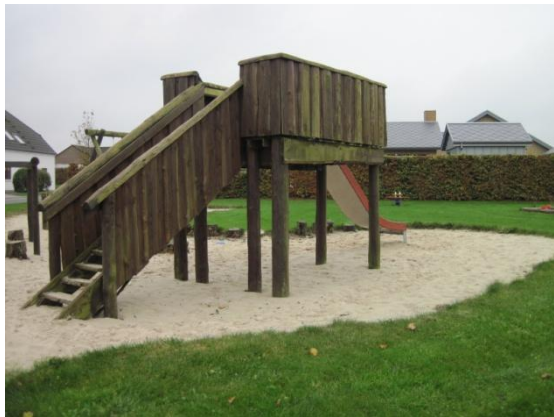
Foto 1

DS/EN 1176 del 1 Generelle krav	X
DS/EN 1176 del 2 Gynger	
DS/EN 1176 del 3 Rutsjebaner	X
DS/EN 1176 del 4 Svævebaner	
DS/EN 1176 del 5 Karruseller	
DS/EN 1176 del 6 Vipper	
DS/EN 1176 del 7 Insp. og Vedligehold	X
DS/EN 1176 del 10 Lukkede systemer	
DS/EN 1176 del 11 3-D Klatret	
DS/EN 1177 Stødabsorberende underlag	X
Relevant DS/EN på installationstidspunktet

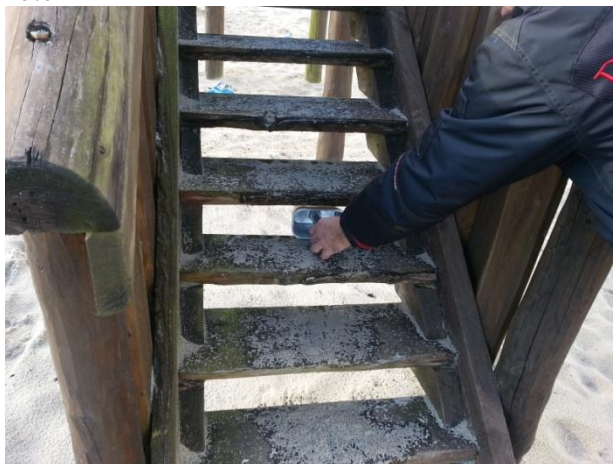
Foto 2

**Hovedkem imellem trin**

Redskaber skal være konstrueret sådan, at åbninger ikke frembyder fare for fastklemning af hoved eller hals. Der hvor kanten er mere eller lig 60 cm over jord/gulvniveau.

Her er der hovedklem.

Når prøvedorn C eller E kan passere, skal prøvedårn D også kunne passere

DS/EN 1176-1 pkt 4.2.7.2 Fastklemning af hoved og hals

DS/EN 1176-1 pkt 4.2.7.2 a lukkede åbninger helt omkranset af materialet

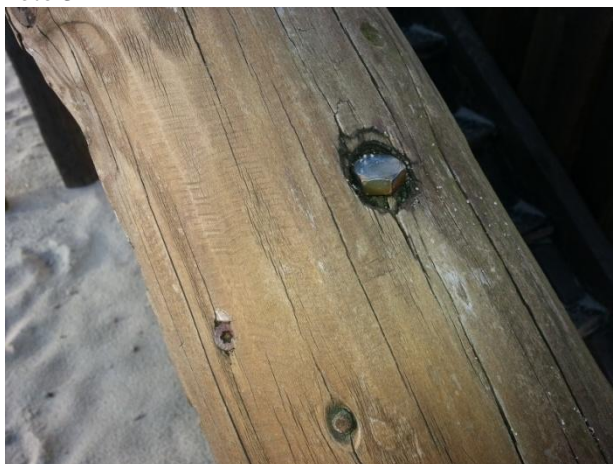
Foto 3

**Udstikkende skrue/skarp kant**

DS/EN 1176-1 pkt. 4.2.5 Redskabets finish

DS/EN 1176-7 pkt. 8.2.6 Rutinemæssig vedligeholdelse

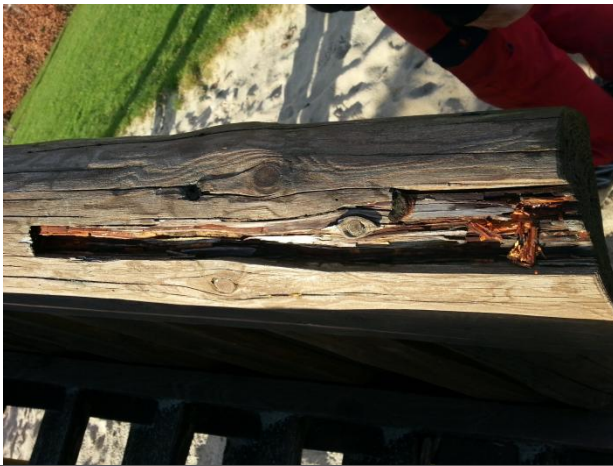
Foto 4

Begyndende råd

DS/EN 1176-7 pkt. 8.2.6 Rutinemæssig vedligeholdelse

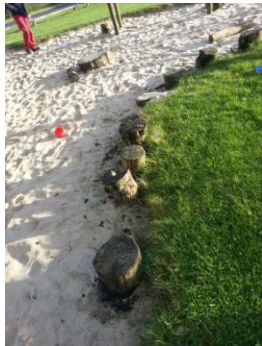
Foto 5

DS/EN 1176 del 1 Generelle krav	x
DS/EN 1176 del 2 Gynger	
DS/EN 1176 del 3 Rutsjebaner	
DS/EN 1176 del 4 Svævebaner	
DS/EN 1176 del 5 Karruseller	
DS/EN 1176 del 6 Vipper	
DS/EN 1176 del 7 Insp. og Vedligehold	x
DS/EN 1176 del 10 Lukkede systemer	
DS/EN 1176 del 11 3-D Klatre-net	
DS/EN 1177 Stødabsorberende underlag	
Relevant DS/EN på installationstidspunktet

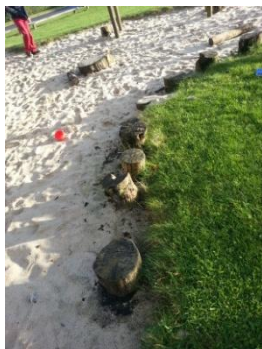
Foto 6

Begyndende råd

DS/EN 1176-7 pkt. 8.2.6 Rutinemæssig vedligeholdelse

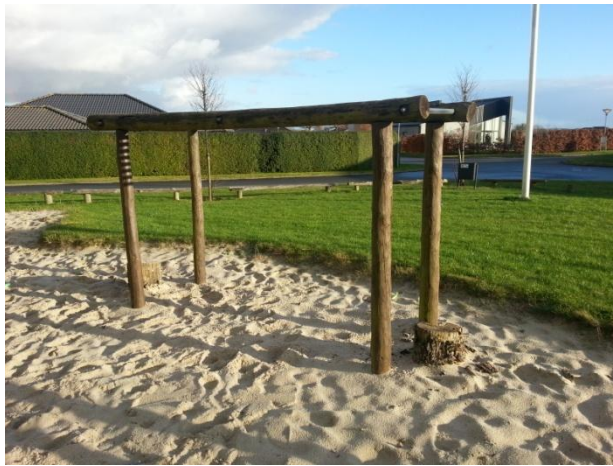
Foto 7

DS/EN 1176 del 1 Generelle krav	X
DS/EN 1176 del 2 Gynger	
DS/EN 1176 del 3 Rutsjebaner	
DS/EN 1176 del 4 Svævebaner	
DS/EN 1176 del 5 Karruseller	
DS/EN 1176 del 6 Vipper	
DS/EN 1176 del 7 Insp. og Vedligehold	X
DS/EN 1176 del 10 Lukkede systemer	
DS/EN 1176 del 11 3-D Klatre-net	
DS/EN 1177 Stødabsorberende underlag	X
Relevant DS/EN på installationstidspunktet

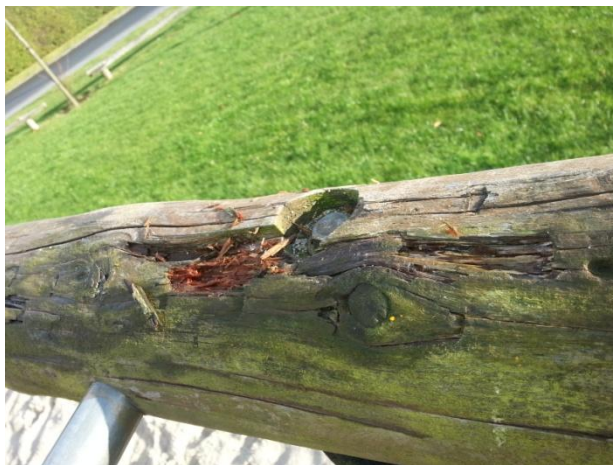
Foto 8

Begyndende råd i konstruktion
Hold tæt øje med udviklingen

DS/EN 1176-7 pkt. 8.2.6 Rutinemæssig
vedligeholdelse

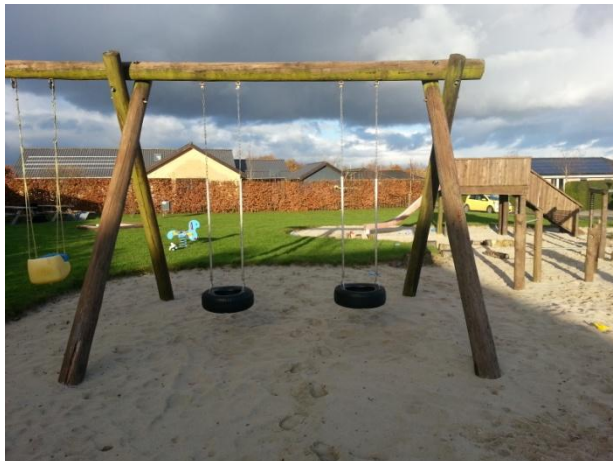
Foto 9

DS/EN 1176 del 1 Generelle krav	X
DS/EN 1176 del 2 Gynger	X
DS/EN 1176 del 3 Rutsjebaner	
DS/EN 1176 del 4 Svævebaner	
DS/EN 1176 del 5 Karruseller	
DS/EN 1176 del 6 Vipper	
DS/EN 1176 del 7 Insp. og Vedligehold	X
DS/EN 1176 del 10 Lukkede systemer	
DS/EN 1176 del 11 3-D Klatre-net	
DS/EN 1177 Stødabsorberende underlag	X
Relevant DS/EN på installationstidspunktet

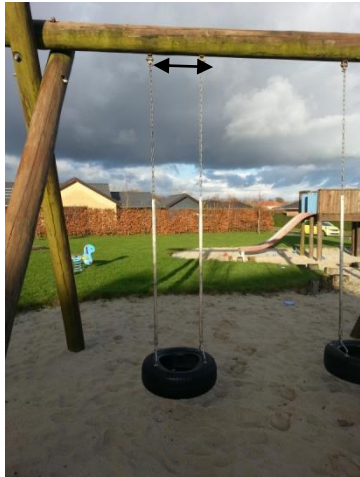
Foto 10

Gyngeophænget for hver gyngesæde har ikke tilstrækkelig afstand se pil.

Opfylder ikke krav om sideværts stabilitet
Gælder for begge gyngesæder
DS/EN 1176-2 pkt 4.4.2 Gyngesæders sideværts stabilitet

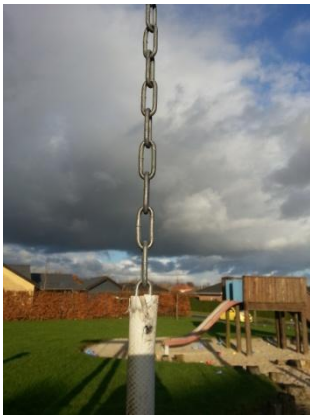
Foto 11

Kædeled er for stor. . Her kan rundstok 8 mm for fingerklem komme igennem, men ikke rundstok 25 mm

DS/EN 1176-1 Pkt 4.2.13 Kæder

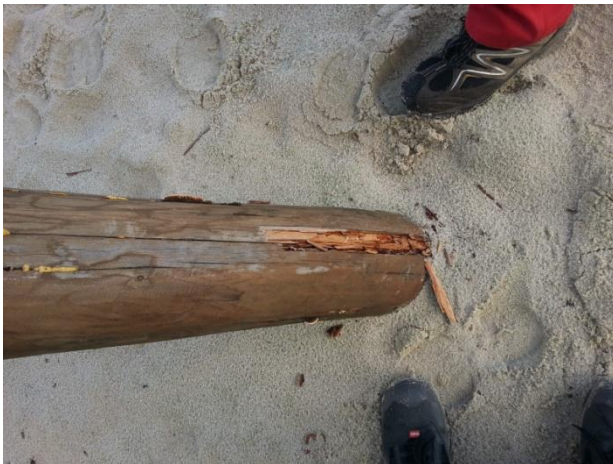
Foto 12

Begyndende råd i bærende konstruktion
Hold tæt øje med udviklingen

DS/EN 1176-7 pkt. 8.2.6 Rutinemæssig vedligeholdelse

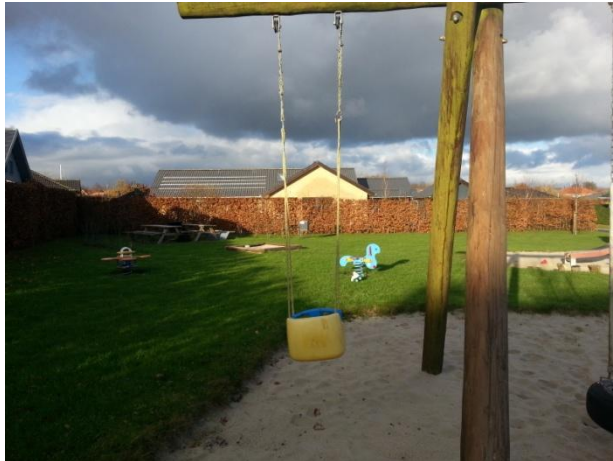
Foto 13

DS/EN 1176 del 1 Generelle krav	X
DS/EN 1176 del 2 Gynger	X
DS/EN 1176 del 3 Rutsjebaner	
DS/EN 1176 del 4 Svævebaner	
DS/EN 1176 del 5 Karruseller	
DS/EN 1176 del 6 Vipper	
DS/EN 1176 del 7 Insp. og Vedligehold	X
DS/EN 1176 del 10 Lukkede systemer	
DS/EN 1176 del 11 3-D Klatretræ	
DS/EN 1177 Stødabsorberende underlag	X
Relevant DS/EN på installationstidspunktet

Babgynen vurderes til ikke at være til offentlig brug. Er certificeret til privat brug

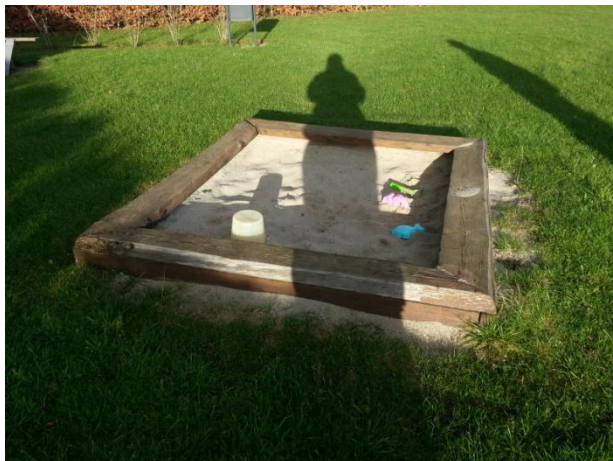
Foto 15

DS/EN 1176 del 1 Generelle krav	X
DS/EN 1176 del 2 Gynger	
DS/EN 1176 del 3 Rutsjebaner	
DS/EN 1176 del 4 Svævebaner	
DS/EN 1176 del 5 Karruseller	
DS/EN 1176 del 6 Vipper	
DS/EN 1176 del 7 Insp. og Vedligehold	X
DS/EN 1176 del 10 Lukkede systemer	
DS/EN 1176 del 11 3-D Klatretræ	
DS/EN 1177 Stødabsorberende underlag	
Relevant DS/EN på installationstidspunktet

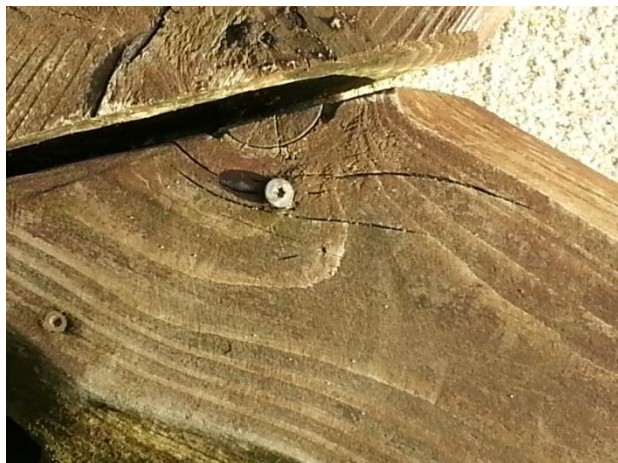
Foto 16

Udstikkende skrue

Der er skarpe kanter

DS/EN 1176-1 pkt. 4.2.5 Redskabets finish
DS/EN 1176-7 pkt. 8.2.6 Rutinemæssig
vedligeholdelse
