Legepladseftersynet

Hovedinspektion af legepladsredskaber gennemført hos:

Vejen Kommune

Grf. Højene

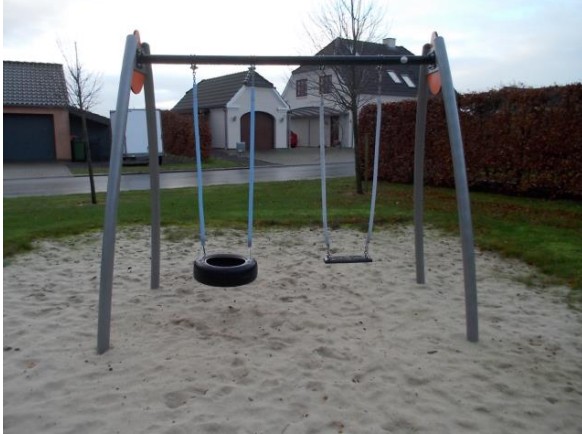
Redskab: Gynger

Er der afvigelser i forhold til gældende standard: **Ja**

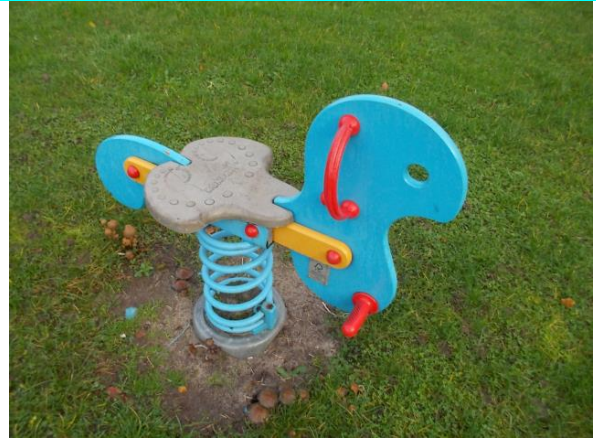
Redskab: Vippe

Er der afvigelser i forhold til gældende standard: **Ja**

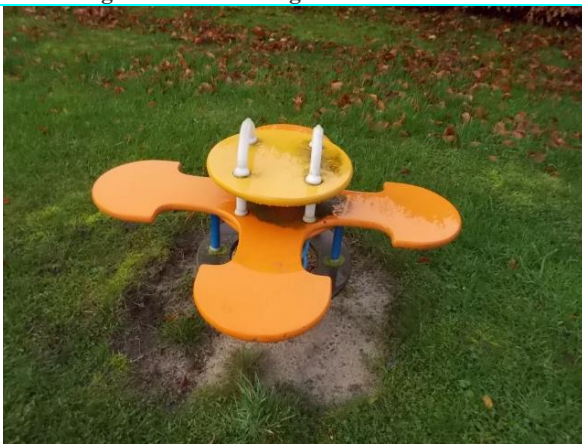
Redskab: Vippe 2

Er der afvigelser i forhold til gældende standard: **Ja**

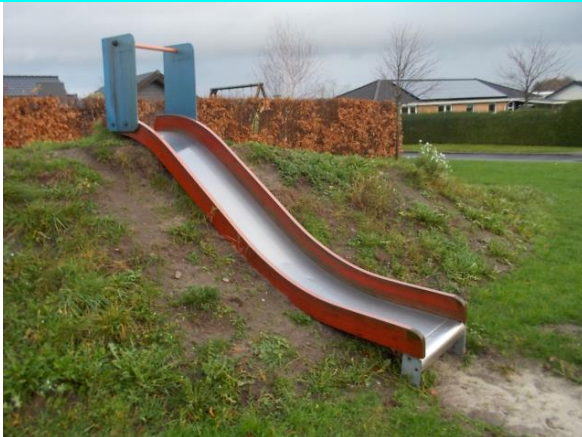
Redskab: Rutschebane

Er der afvigelser i forhold til gældende standard: **Ja**

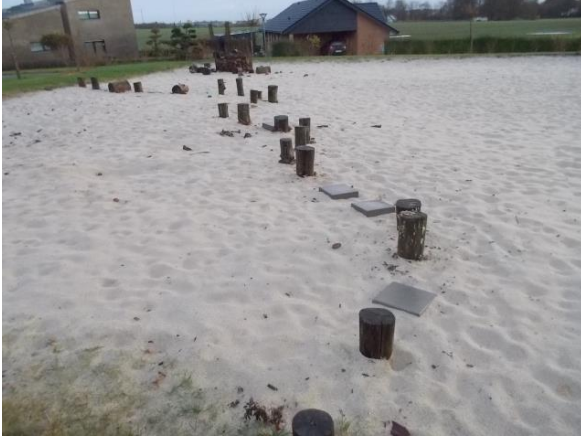
Redskab: Balancebane

Er der afvigelser i forhold til gældende standard: **Ja**

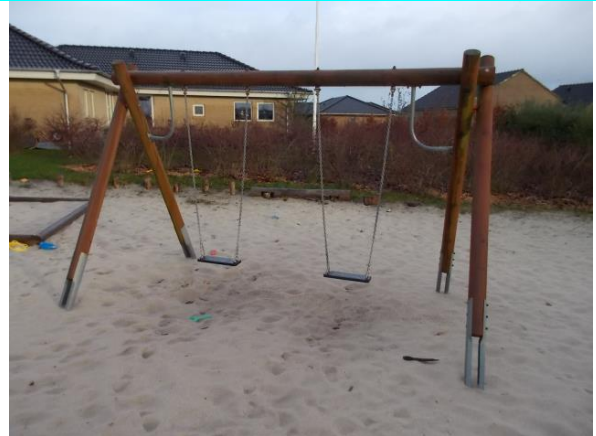
Redskab: Gynger
Producent: Proleg
Er der afvigelser i forhold til gældende standard: **Ja**

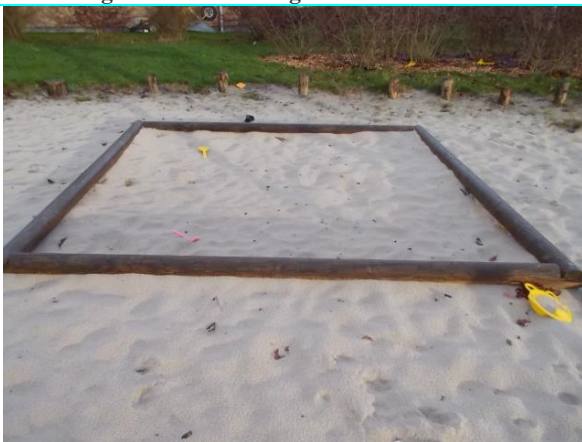
Redskab: Sandkasse
Producent: ?
Er der afvigelser i forhold til gældende standard: **Ja**

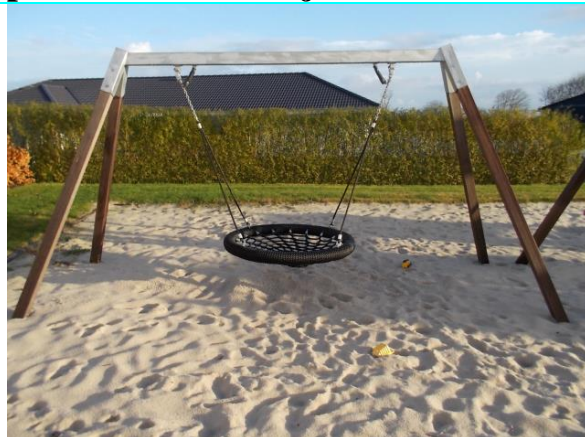
Redskab: Redegyng
Producent: ?
Er der afvigelser i forhold til gældende standard: Ja

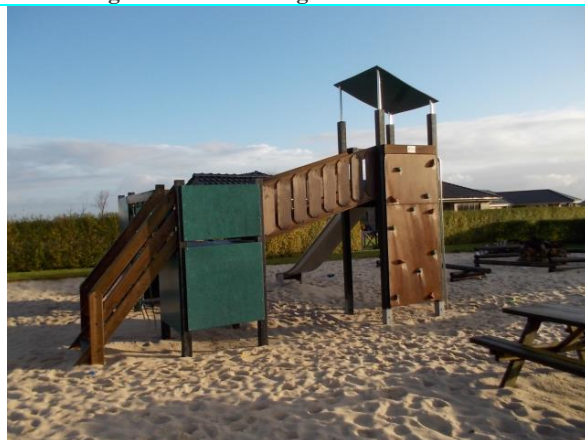
Redskab: Kombiredskab
Producent: ?
Er der afvigelser i forhold til gældende standard: Ja

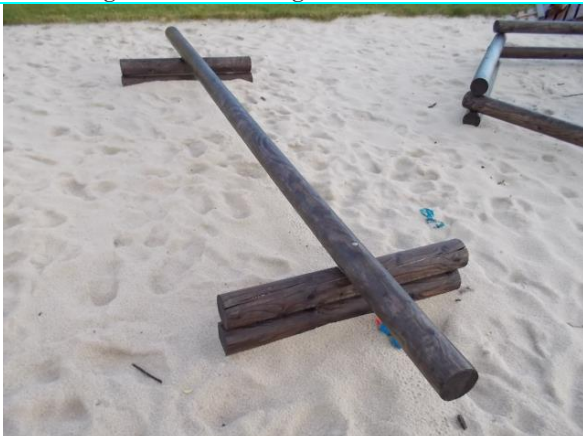
Redskab: Balancebom
Producent: ?
Er der afvigelser i forhold til gældende standard: Ja

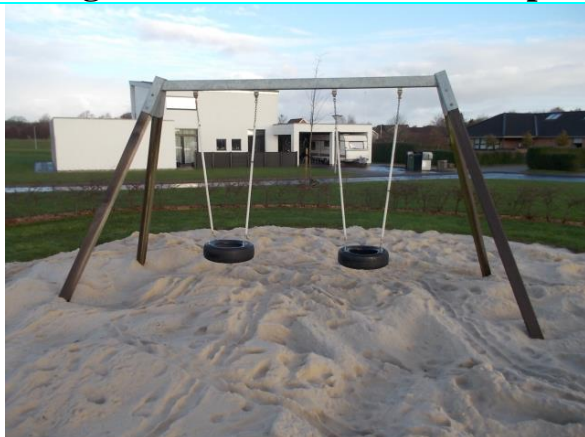
Redskab: Gynger

Er der afvigelser i forhold til gældende standard: **Ja**

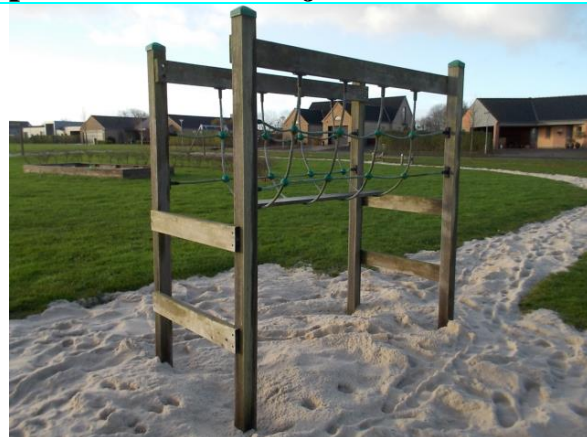
Redskab: Klatrerredskab

Er der afvigelser i forhold til gældende standard: **Ja**

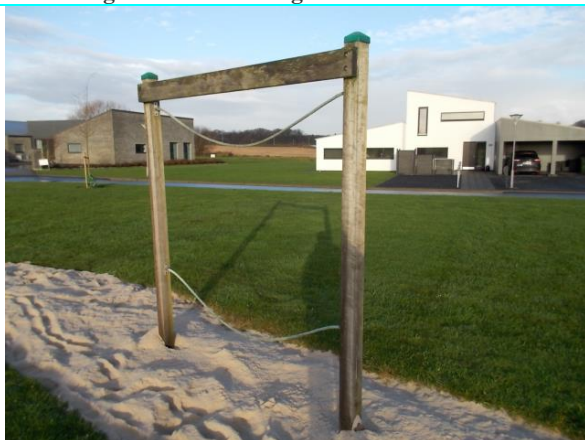
Redskab: Balancetov

Er der afvigelser i forhold til gældende standard: **Ja**

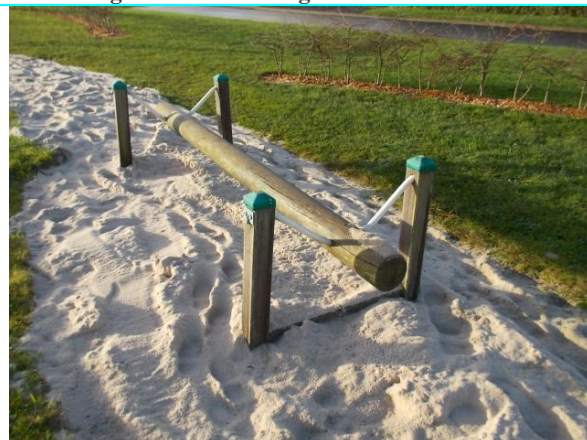
Redskab: Rambuk

Er der afvigelser i forhold til gældende standard: **Ja**

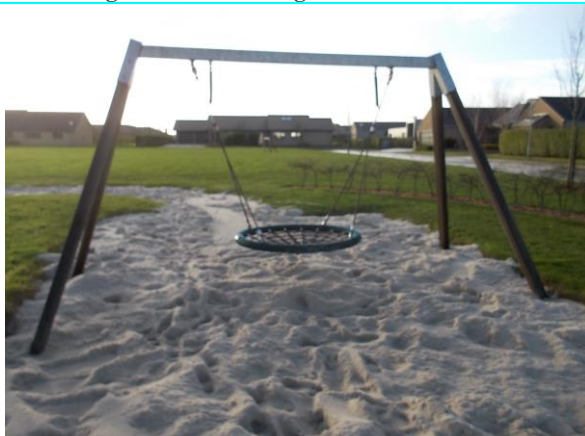
Redskab: Redegyng

Er der afvigelser i forhold til gældende standard: **Ja**

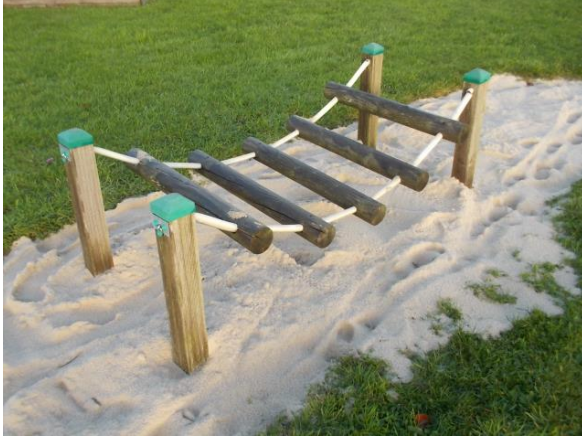
Redskab: Hængebro

Er der afvigelser i forhold til gældende standard: **Ja**

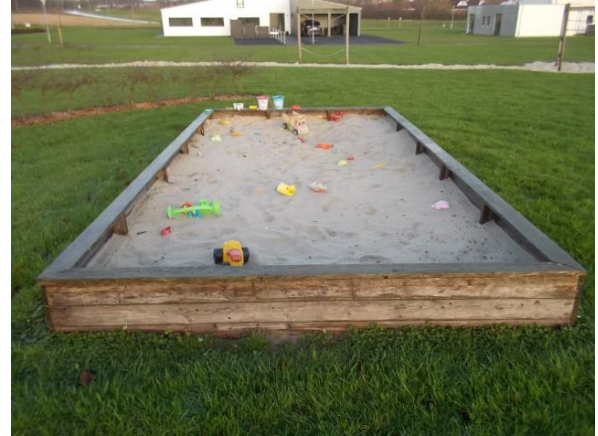
Redskab: Sandkasse

Er der afvigelser i forhold til gældende standard: **Ja**

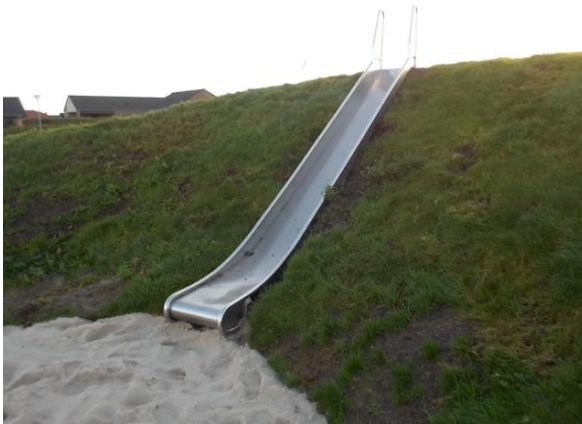
Redskab: Rutschebane

Er der afvigelser i forhold til gældende standard: **Ja**

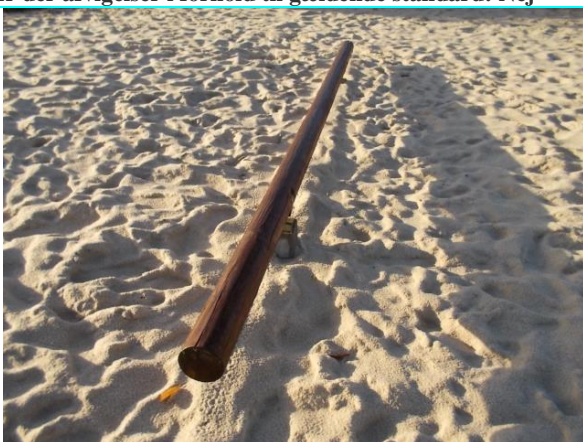
Redskab: Balancebom

Er der afvigelser i forhold til gældende standard: Ja

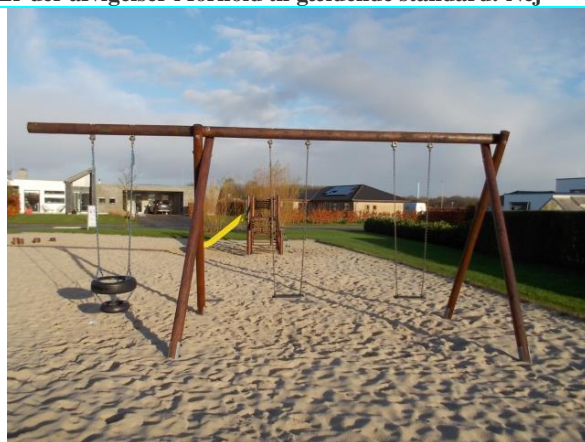
Redskab: Gynger

Er der afvigelser i forhold til gældende standard: Ja

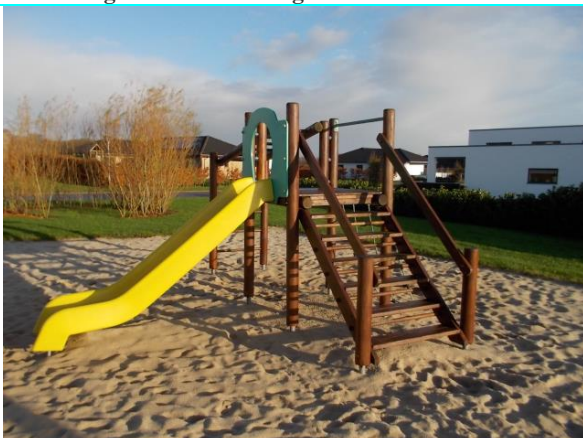
Redskab: Kombiredskab

Er der afvigelser i forhold til gældende standard: Ja

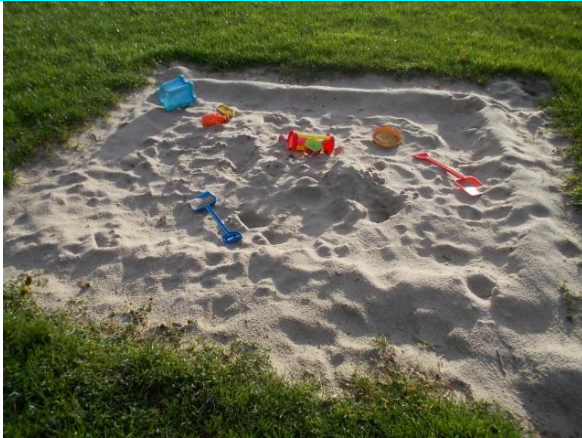
Redskab: Sandkasse

Er der afvigelser i forhold til gældende standard: **Ja**

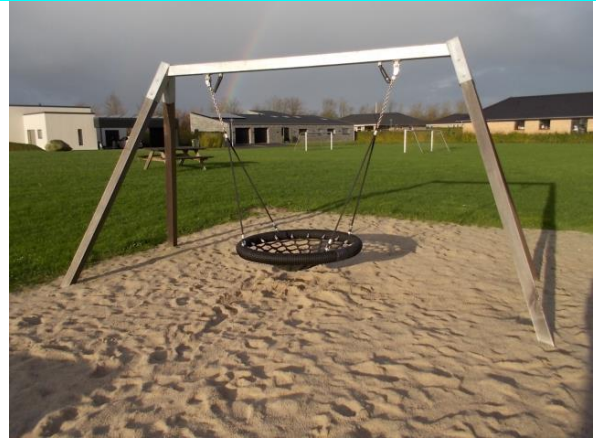
Redskab: Redegyng

Er der afvigelser i forhold til gældende standard: **Ja**

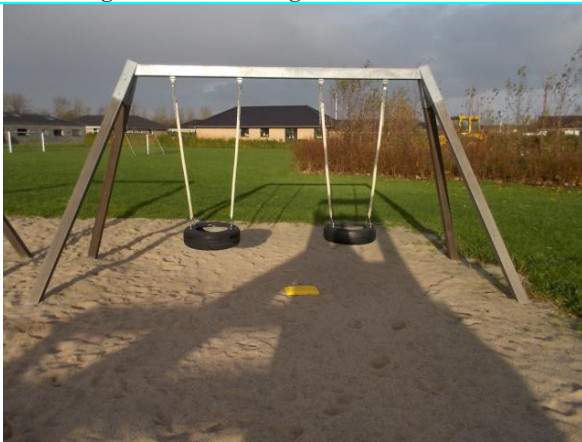
Redskab: Gynger

Er der afvigelser i forhold til gældende standard: **Ja**

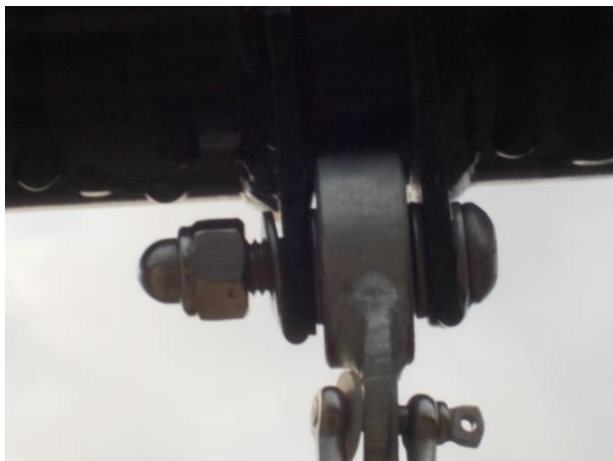
Foto 3

Denne gennemgående bolt er løs.

DS/EN 1176 del 7 pkt. 8.2.7 Korrigerende vedligeholdelse.

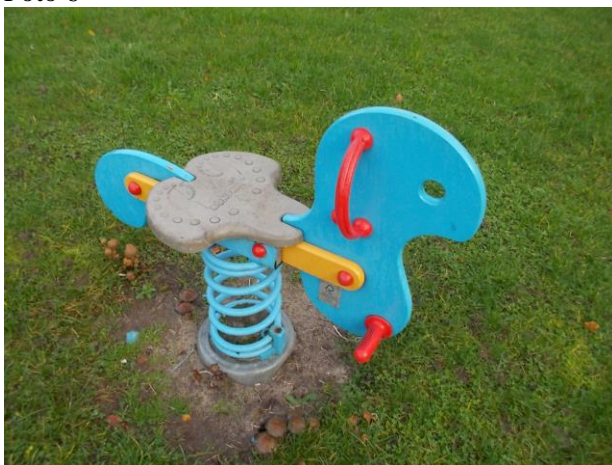
Foto 6

DS/EN 1176 del 1 pkt. 4.1.6 Farlige stoffer

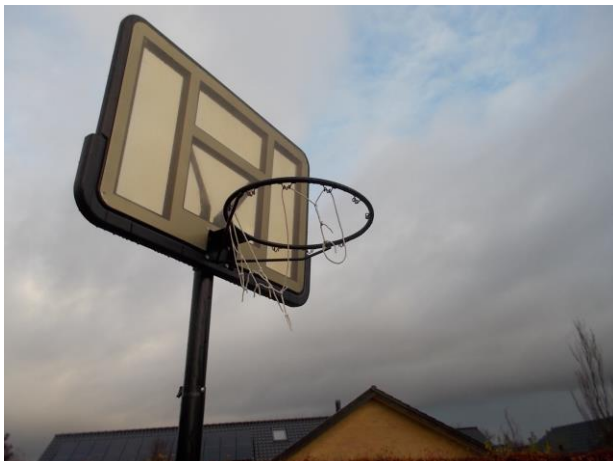
Foto 12

Nettet er i stykker.

DS/EN 1176 del 7 pkt. 8.2.6 Rutinemæssig vedligeholdelse.

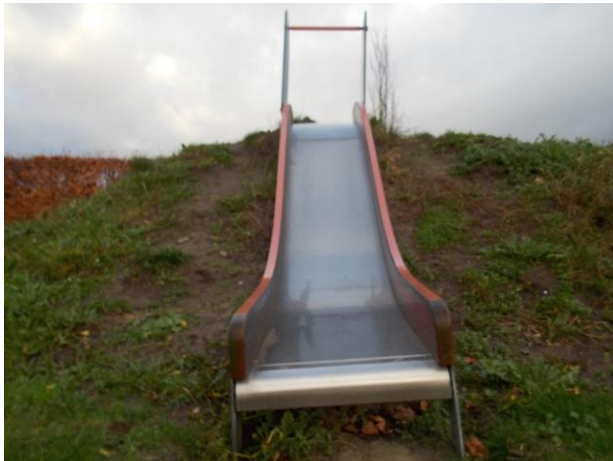
Foto 15

Redskabet står skævt og bør gennemgås af en montør med henblik på opretning.

DS/EN 1176 del 7 pkt. 8.2.7 Korrigerende vedligeholdelse.

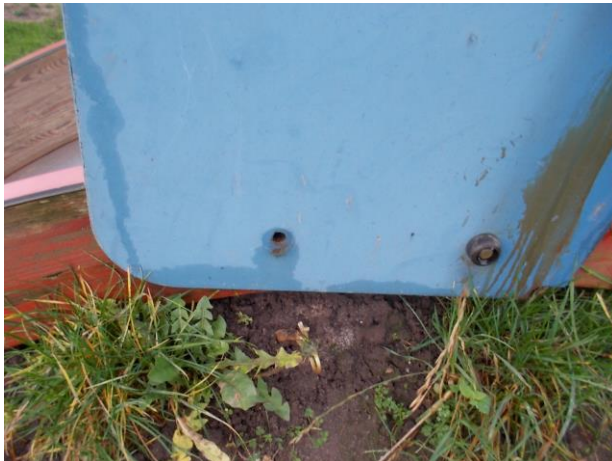
Foto 21

Redskabet er flere steder ved at skille ad, og bør undersøges af en montør med henblik på styrkekontrol.

DS/EN 1176 del 7 pkt. 8.2.7 Korrigerende vedligeholdelse.

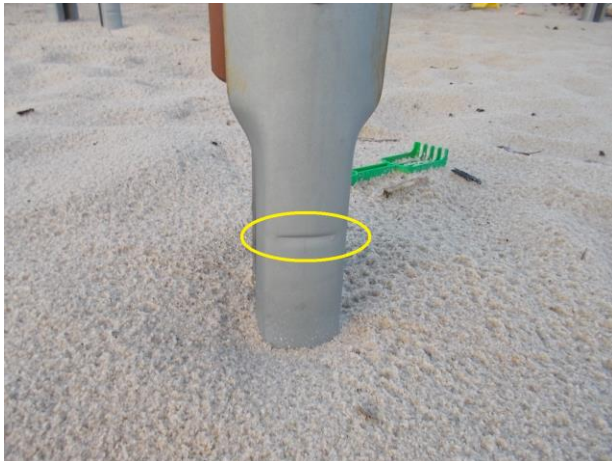
Foto 36

Redskabet står for højt da niveau-nul mærket er synligt en del over færdigt terræn.

Fejlen skyldes sandsynligvis en manglende vedligeholdelse af faldunderlaget.

DS/EN 1176 del 7 pkt. 8.2.6 Rutinemæssig vedligeholdelse.

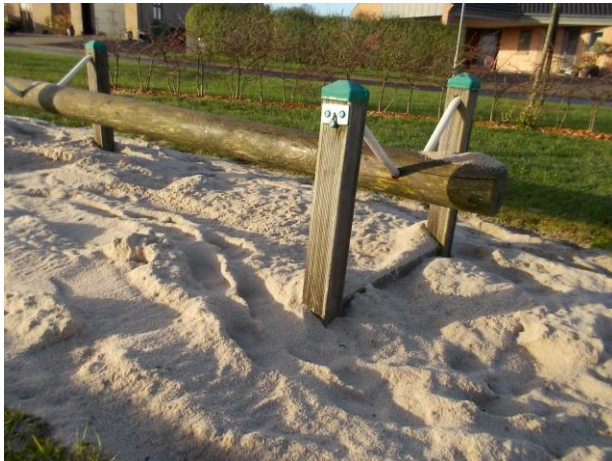
Foto 60

Frihøjden under en rambuk skal være min. 40 cm, her er den kun 25 cm.

Udsvingsområdet må ikke overstige 10 cm, hvilket denne gør.

Bommen må derudover ikke svinge udover de bærende dele.

DS/EN 1176 del.1 Pkt. 4.2.15 Tunge ophængte redskaber

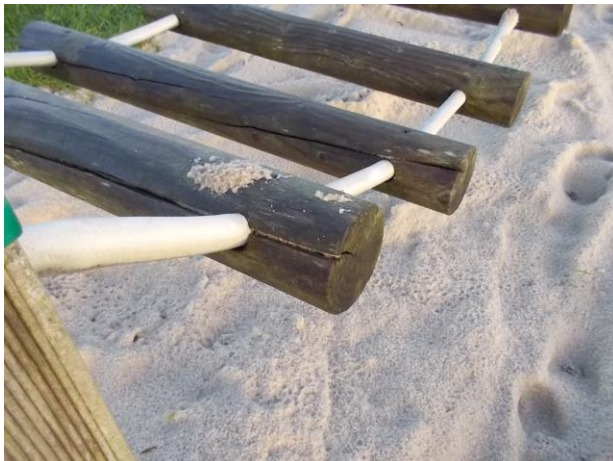
Foto 63

Redskabet er flere steder flækket og bør observeres da det på sigt kan svække konstruktionen.

DS/EN 1176 del 7 pkt. 8.2.7 Korrigerende vedligeholdelse.

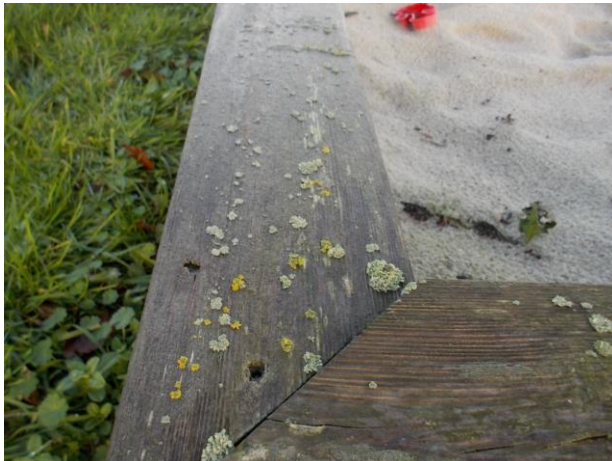
Foto 66

Redskabet er begroet med mos, som bør fjernes da det kan lede til råd og yderligere forfald. Rengøring vil også gøre redskabet mere indbydende til leg.

DS/EN 1176 del 7 pkt. 8.2.6 Rutinemæssig vedligeholdelse.

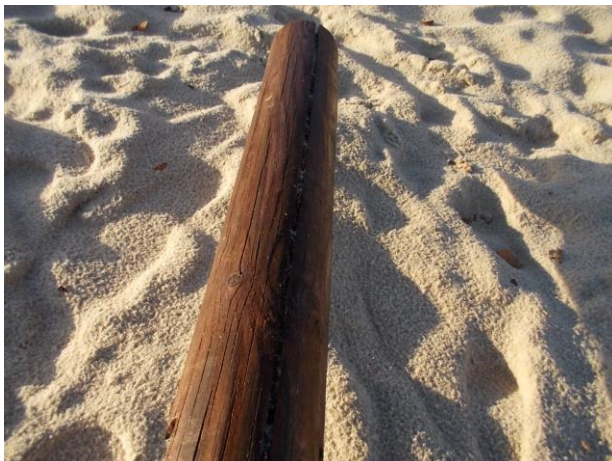
Foto 72

Redskabet er flere steder flækket og bør observeres da det på sigt kan svække konstruktionen.

DS/EN 1176 del 7 pkt. 8.2.7 Korrigerende vedligeholdelse.

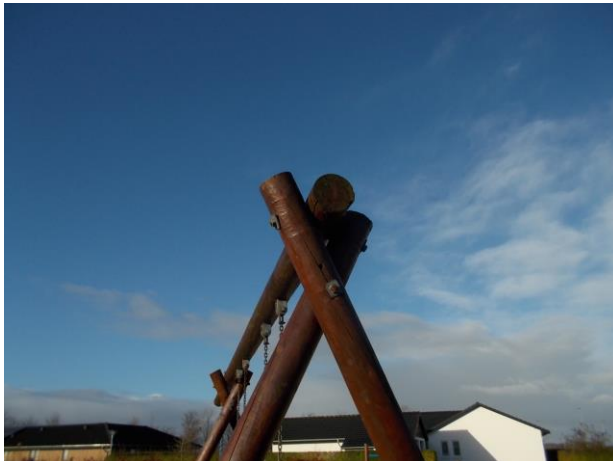
Foto 78

Stativet er bygget op af runde dele uden afstandstykker.
Derved opstår der mulighed for at hænge fast.

DS/EN 1176 del 1 pkt. 4.2.7.3 Fastklemning af tøj + Anneks D pkt. 3 Fastklemning af tøj

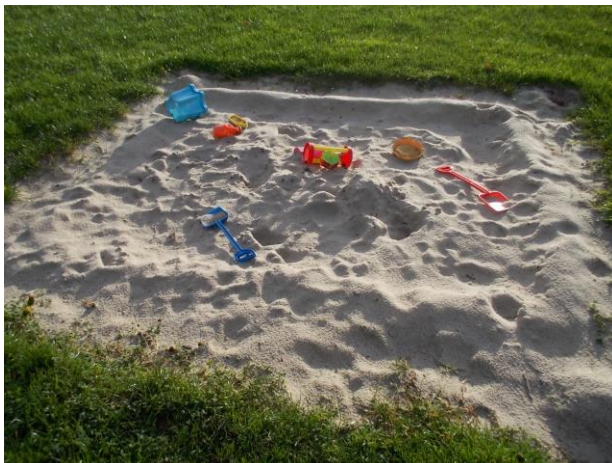
Foto 84

Skiltning OK.

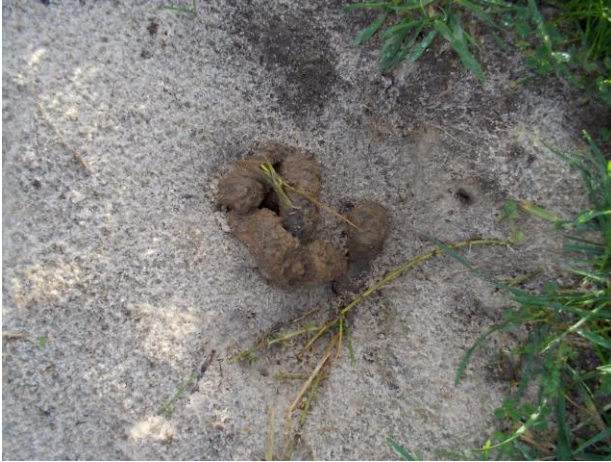
Foto 85

Der er registreret en masse dyreekskrementer. Disse bør fjernes snarest.

DS/EN 1176 del 1 pkt. 4.1.6 Farlige stoffer

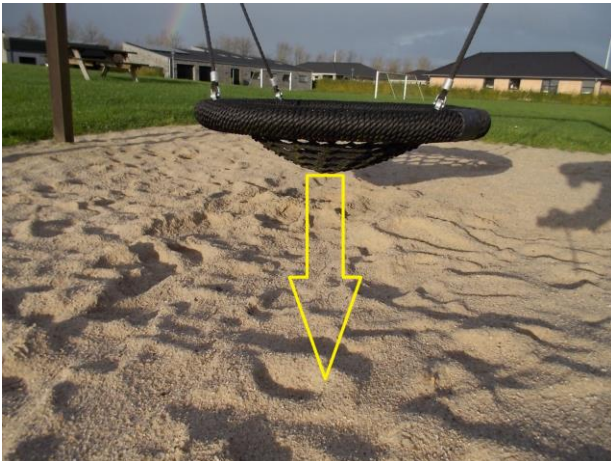
Foto 87

Redegynger skal have en minimumsfrihøjde på 40 cm målt til plant underlag, her er det krav ikke opfyldt.

DS/EN 1176 del 2 pkt. 4.2. frihøjde
